## 2. Teil: Die Baulichkeiten.

### § 1. Kirche.

DOMINIKANERKLOSTER  
IN  
PRENZLAU

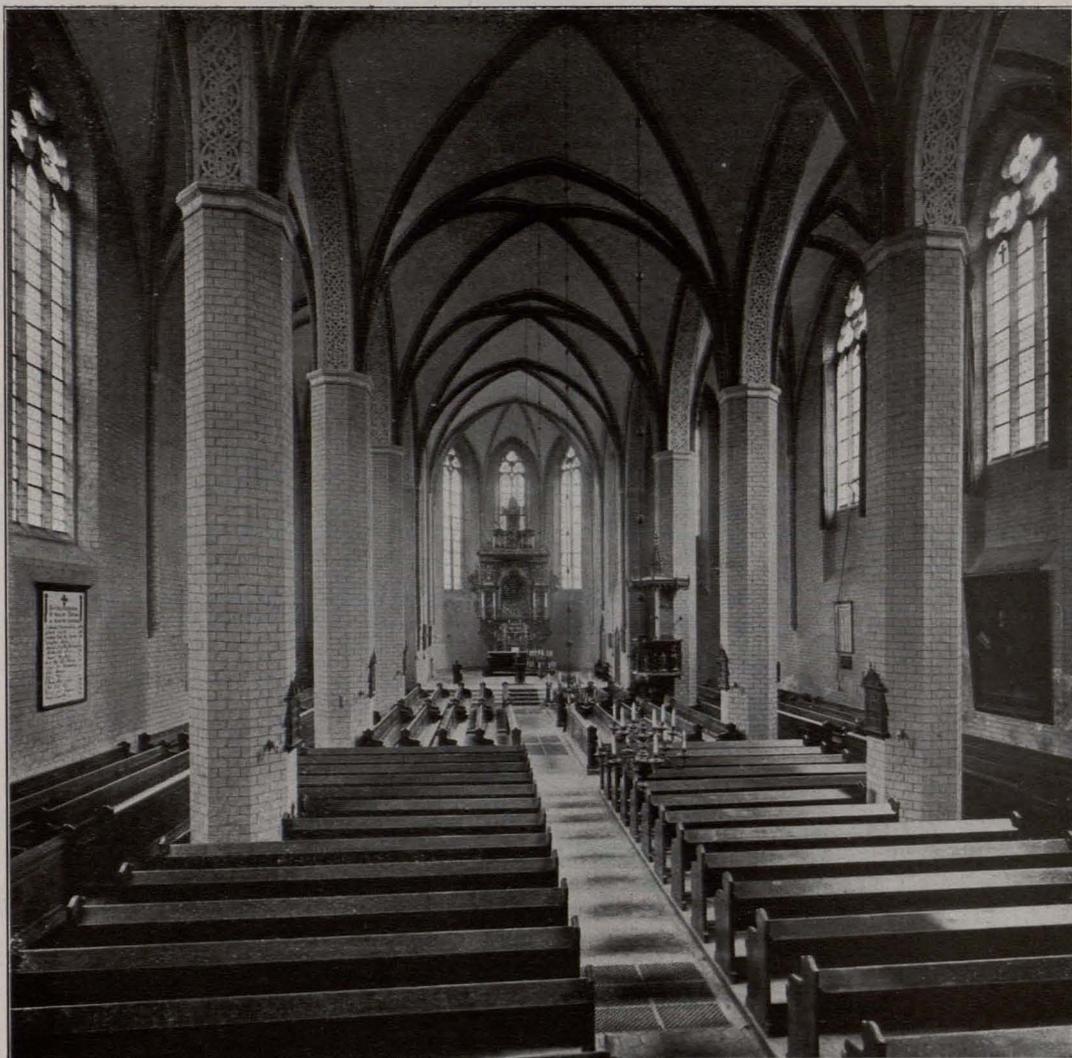
Fig. 11. Inneres der ehemaligen Prenzlauer Dominikaner-Klosterkirche.  
Mit Genehmigung der Kgl. Meßbildanstalt zu Berlin.
