## 2. Teil: Die Baulichkeiten.

§ 1. Kirche.

IN  
BRANDENBURG

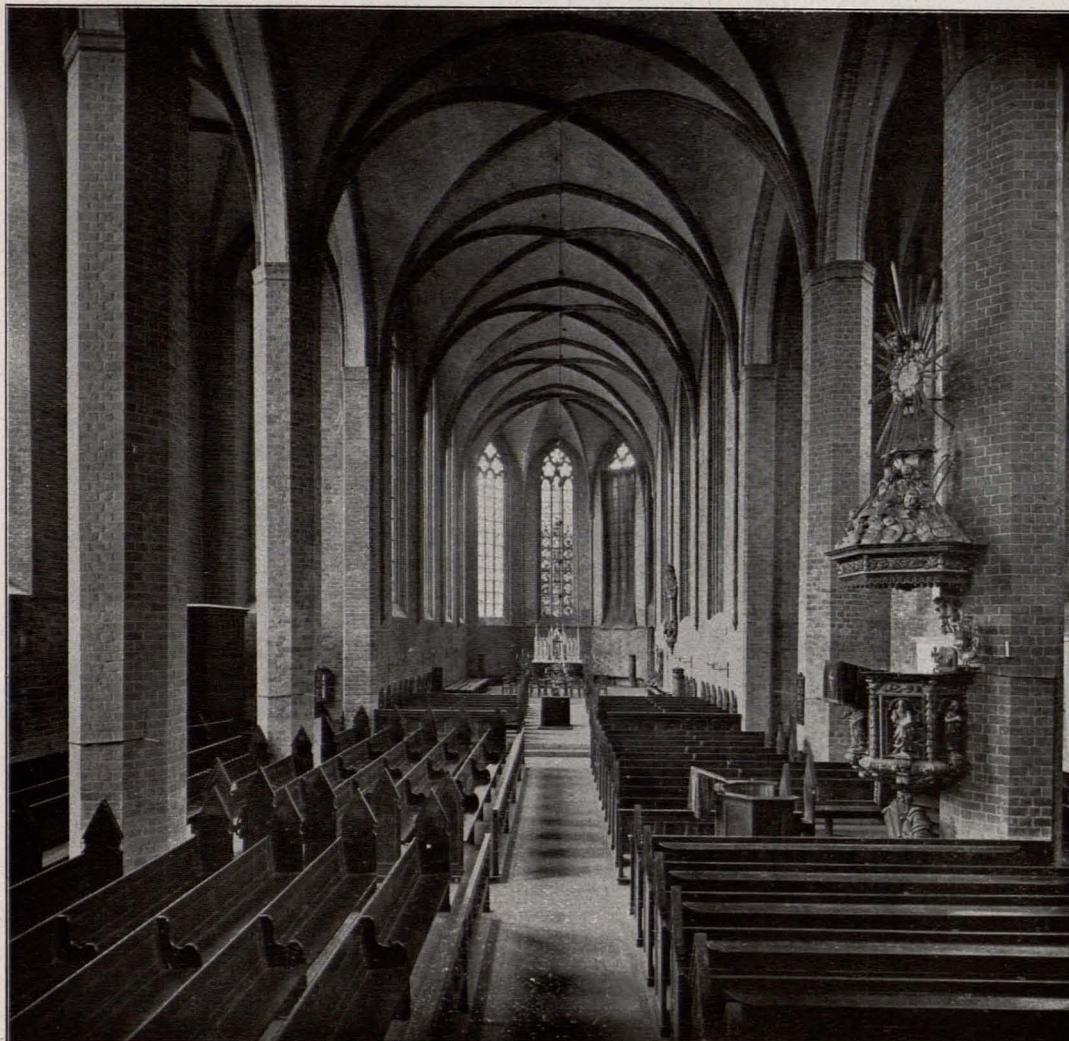
Fig. 14. Inneres der ehemaligen Brandenburger Dominikaner-Klosterkirche.  
Mit Genehmigung der Kgl. Meßbildanstalt zu Berlin.
