§ 2. Klostergebäude.

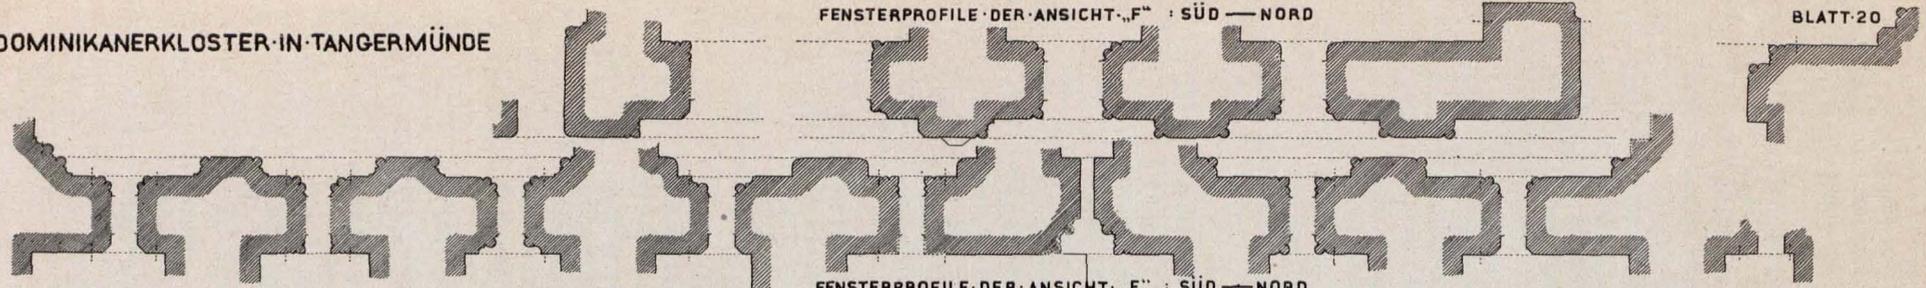
SCHILDPROFIL DES KLOSTERGIEBELS

Bemerkenswert auch wegen seiner bei unsern Klosterbauten ungewöhnlich reichen Gliederung ist der Nordgiebel dieses kleinen Baues mit seinen Masken aus gebranntem Ton (Bl. 19 und 20), die teils wie Balkenköpfe sich unter dem Giebel-dreieck in einem Putzstreifen hinziehen, teils systemlos in dem mit vier reich profilierten, 28 cm tiefen, schlanken Blenden und 2 Schildern in den Ecken geschmückten Giebel angebracht sind. Adler bringt noch Zinnenpfeiler an der Giebelschräge, die aber jetzt verschwunden sind. Die schwachen Strebepfeiler und das Sockelglied sind wie am Ostgebäude angeordnet, die Fenster teils spitz-, teils flachbogig geschlossen.

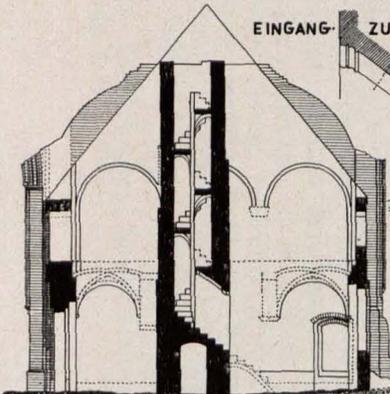
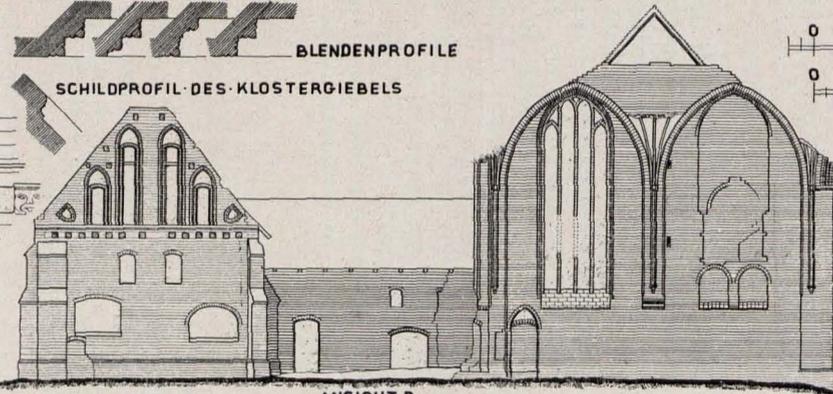
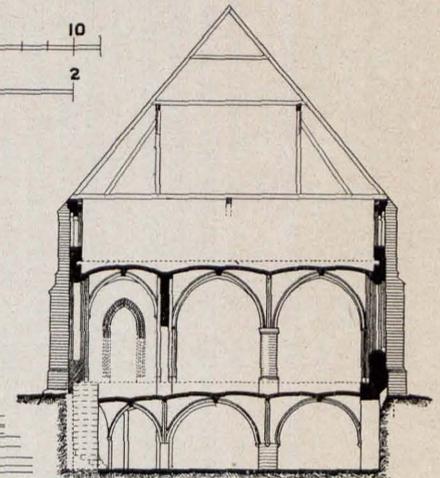
F.1-3: FENSTER IM 1. STOCKWERK

Im Obergeschoß ist nur im östlichen Klausurgebäude ein Mittelkorridor mit großem Giebelfenster nebst zahlreichen kleinen Räumen zu beiden Seiten festzustellen (Bl. 19), deren jeder mit einer schmalen Wandschränknische und einem profilierten Segmentfensterchen versehen war (Bl. 20, Abb. F 1—3). Die erwähnte Treppe scheint in der Südwestecke hier hinaufgeführt zu haben.
