MASTERARBEIT

INSTITUT FÜR
HOCHSPANNUNGSTECHNIK UND
SYSTEMMANAGEMENT
UNIV.-PROF. DR.-ING. SCHICHLER

Vergleichende Untersuchung an verschiedenen Isoliersystemen nach IEEE Std. 1776 -2000

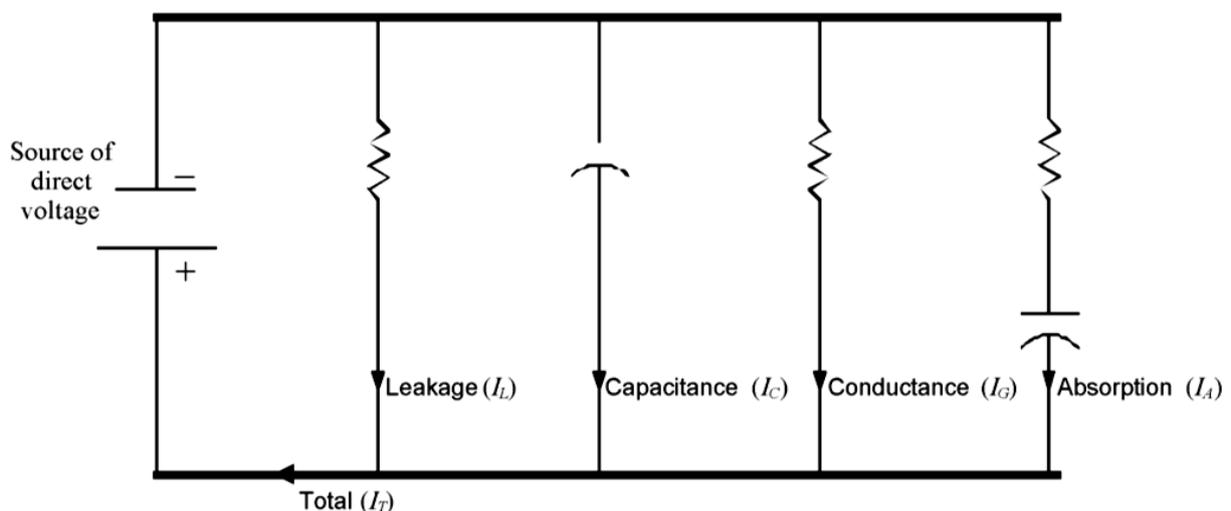
Der während der Messung fließende Strom lässt sich in vier Teilkomponenten unterscheiden. Dem Leckstrom entlang der Oberfläche des Wickelkopfes I_L , den Ladenstrom der Kapazität I_C , Durchgangsstrom I_G aufgrund der (geringen) Leitfähigkeit und den Absorption-/ Polarisationsstrom I_A , [5].

Abbildung 2.1: Ersatzschaltbild der Ströme während der Isolationswiderstandsmessung [5]

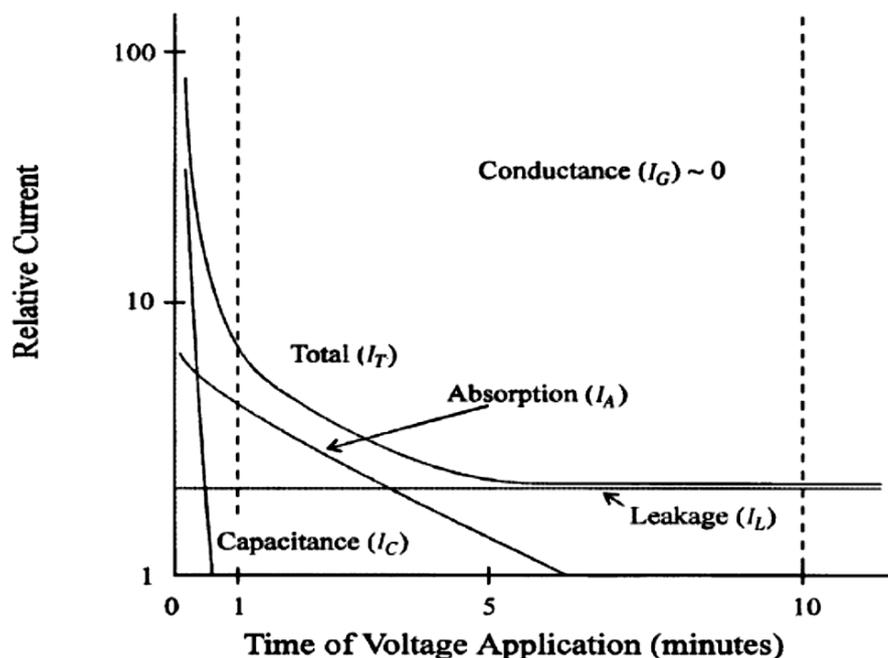
Oberflächenströme sind jedoch auch bei einem unvorbelasteten modernen Isoliersystem vorhanden und von nicht vernachlässigbarer Größe. Diese nehmen durch Feuchte und Oberflächenverschmutzung zu. Moderne Isolationssysteme können einen stabilen Isolationswiderstand in ca. 4 oder auch weniger Minuten erreichen. Liegt Nässe oder starke Verschmutzung vor so wird sich ein niedriger, stabiler Isolationswiderstand bereits nach 1-2 Minuten einstellen, [5].

Abbildung 2.2: Isolationsströme einer Epoxy-Glimmer-Isolation mit geringem Oberflächenleckstrom und vernachlässigbarem Leckstrom durch die Isolation [5]

Ausgehend von der aus IEEE Std.43-2000 entnommenen Abbildung 2.2 und den dort beschriebenen Effekten der Feuchtigkeit und Verschmutzung, liegt also der Schluss nahe, dass trotz der Trocknung im Ofen, in den nach den Zyklen vorhandenen Rissen noch Feuchtigkeit vorhanden war und/oder auch Oberflächenverschmutzung vorlag.

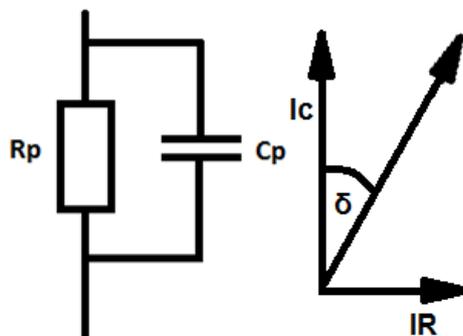
Abbildung 2.3: Parallel Ersatzschaltbilde einer Isolation

Der Verlustfaktor steigt mit zunehmender Temperatur, Frequenz, Feuchte, Ionenbeweglichkeit und zunehmender Teilentladungen. Er kann durch $\tan \delta = \frac{1}{R_p \cdot \omega \cdot C_p}$ bestimmt werden, wenn Kapazität und Wirkwiderstand bekannt sind. Dies geschieht meist mittels einer Schering-Brücke oder durch die direkte computergestützte Messung der Phasenverschiebung zwischen Strom und Spannung, [7].

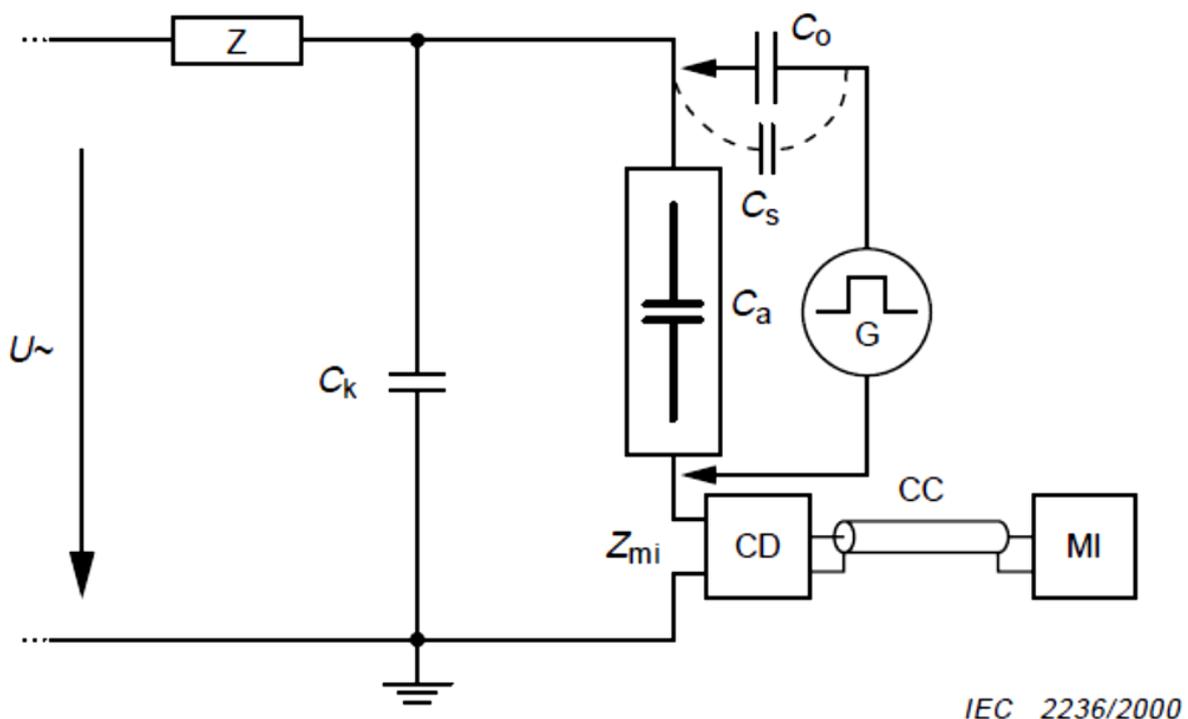
Vom Testobjekt gehen Teilentladungsimpulse aus. Auf Grund der vergleichsweise hohen Impedanz der Spannungsversorgung (hier ein regelbarer Transformator) kann nur ein geringer Teil des Signales über den Transformator fließen. Um dennoch einen Signalfluss zu ermöglichen ist der Koppelkondensator Teil des Messkreises. Dieser ist so beschaffen dass er für die vergleichsweise hochfrequenten TE-Impulse nur einen geringen Widerstand darstellt, gleichzeitig darf er die Versorgungsspannung nicht kurzschließen. Seriell zum Koppelkondensator ist der Auskoppelvierpol (AKV/ CD) geschaltet. Dieser ist im einfachsten Fall ein Widerstand. Er hat den Zweck das Signal aus dem Hochspannungsmesskreis auszukoppeln und zum TE-Messgerät zu führen. Eine andere Möglichkeit wäre es den Auskoppelvierpol mit dem Prüfobjekt in Serie zu schalten, [10].

Abbildung 2.4: Alternativer Messkreis mit seriell geschaltetem Auskoppelvierpol,[10]

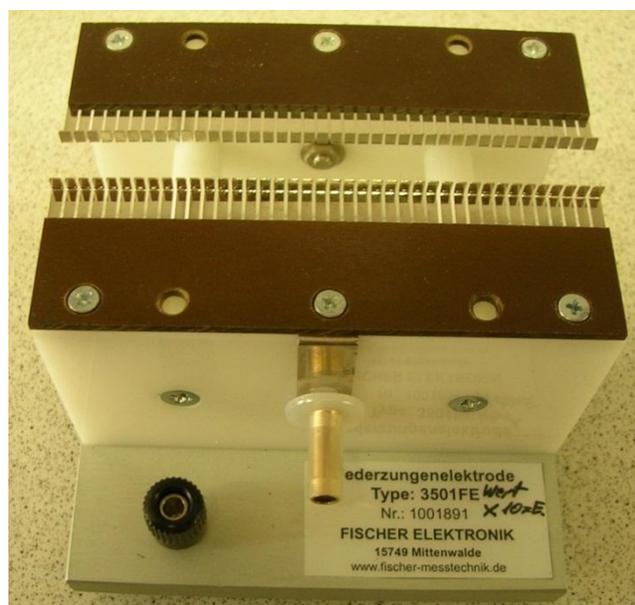
Als möglicher Außenglimmschutz (AGS) standen Contafel 0865, Contafel 2716 und Contafel 2912 zur Verfügung. Da der erst aus der Kombination von Kunstharz und Außenglimmschutzband entstehende Oberflächenwiderstand des Außenglimmschutzes nicht bekannt war, wurde ein Vorversuch durchgeführt. Im Vorversuch wurden jeweils ein Eisenleiterstab mit beschleunigtem Epoxidharz und Polyesterharz, pro Contafel mit einer Hauptisolationsdicke von 2 mm ($HIS\ 7 \times \frac{1}{2} = 14$ Lagen) sowie dem Endglimmschutz (EGS) EGSB 2709 und dem Wickelkopfschutz Isoleal MF 0611, angefertigt. Der Oberflächenwiderstand wurde nach der Imprägnierung mit einer Zungenelektrode gemessen.

Abbildung 3.1: Zungenelektrode

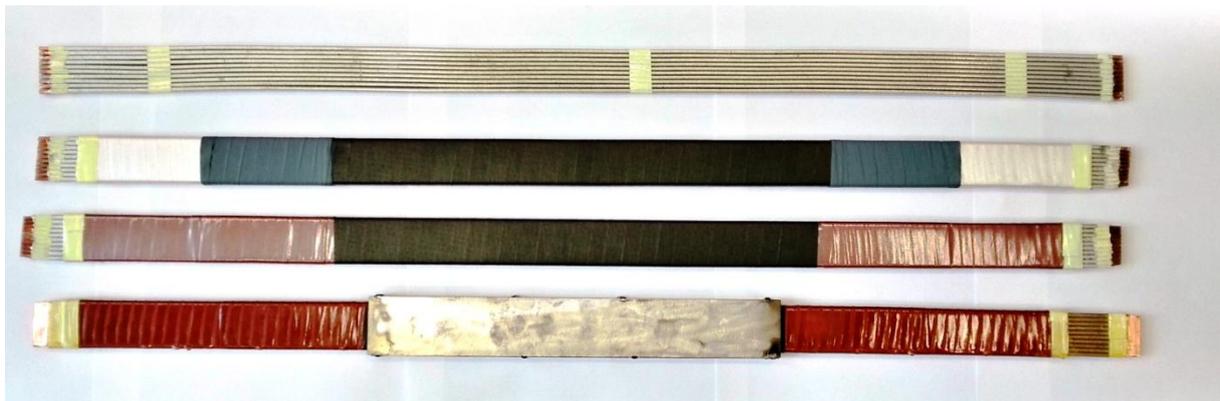
Abbildung 3.4: Prüflingsaufbau vom Teilleiterstab bis zum fertigen Testobjekt

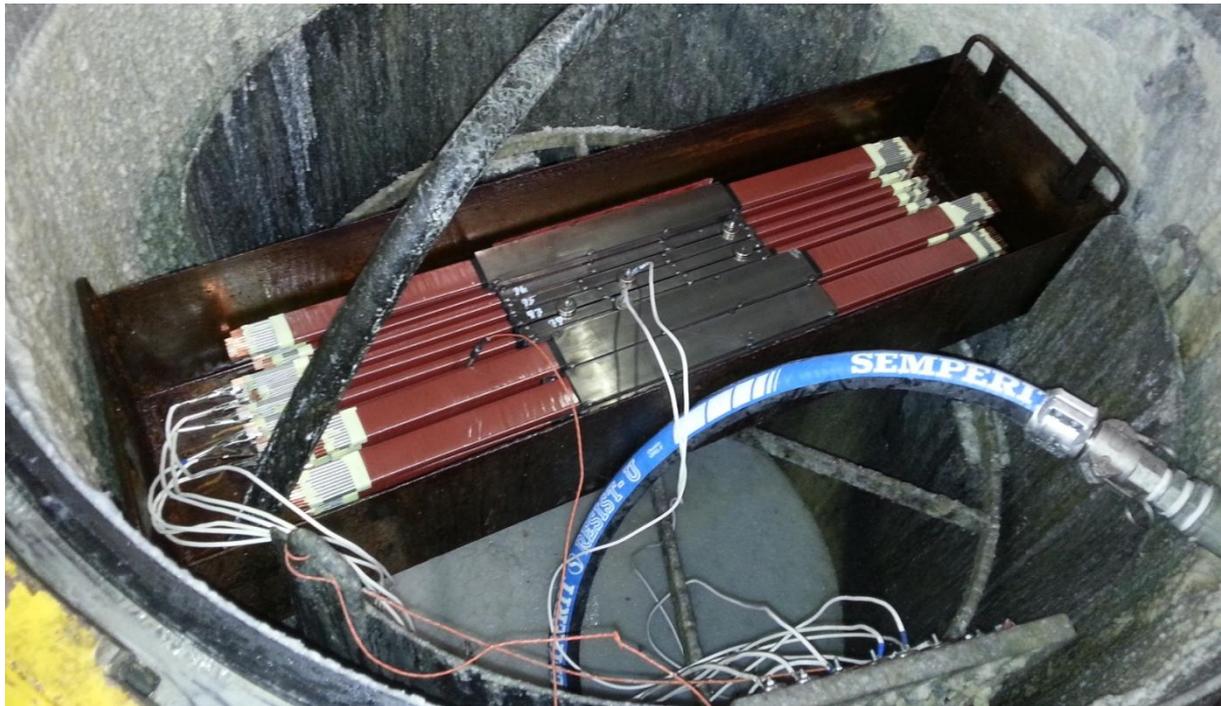
Abbildung 3.5: Imprägnierkessel mit Stäben und Messanschlüssen

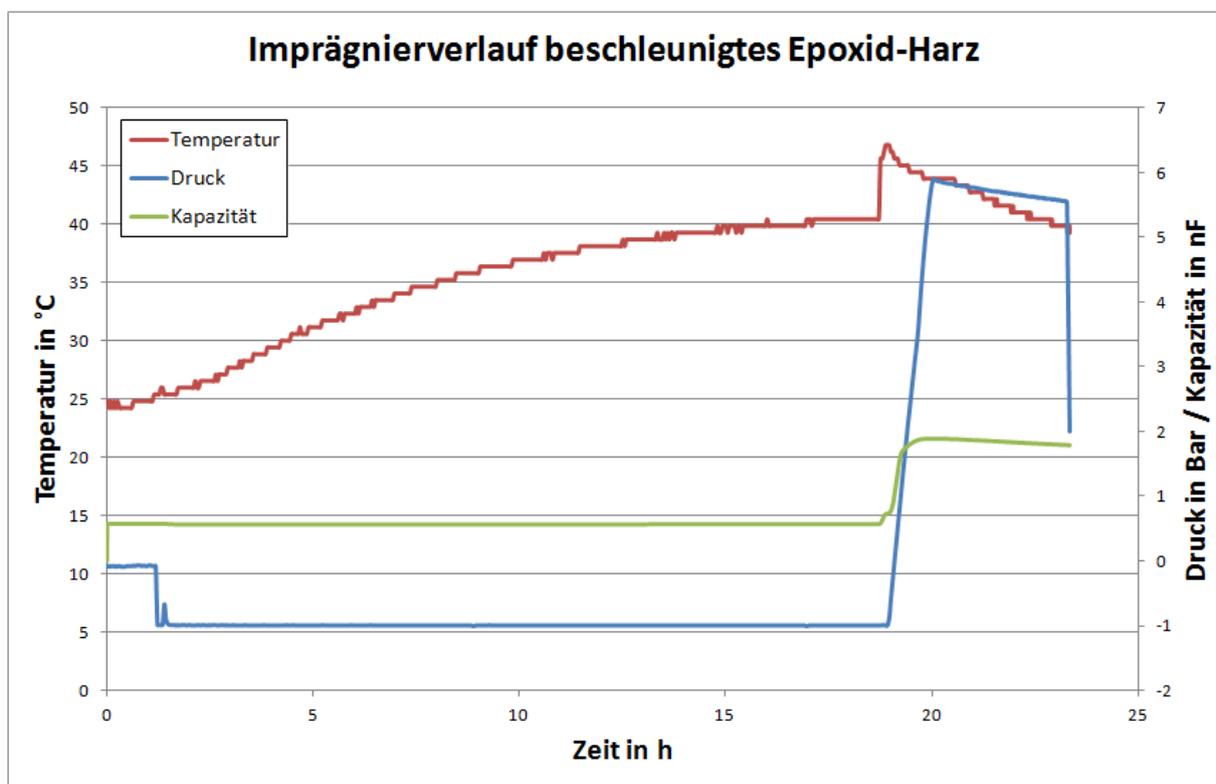
Der Imprägnierablauf selbst ist in bestimmten Fertigungsphasen immer den verwendeten Imprägnierharzen anzupassen. Dadurch ergeben sich bei verschiedenen verwendeten Harzen auch verschiedene Prozesse. Der lange Zeitraum bis zum Erreichen der Imprägniertemperatur rührt daher, dass verursacht durch das Vakuum nur Wärmestrahlung und keinerlei Konvektion für die Erwärmung verantwortlich ist. Die dabei gemessene Temperatur ist die Temperatur der Prüflinge selbst. Der Sensor wurde dabei so platziert, dass für jeden Prüfling das Erreichen der Imprägniertemperatur sichergestellt werden konnte.

Abbildung 3.6: Imprägnierverlauf System 1 und System 3

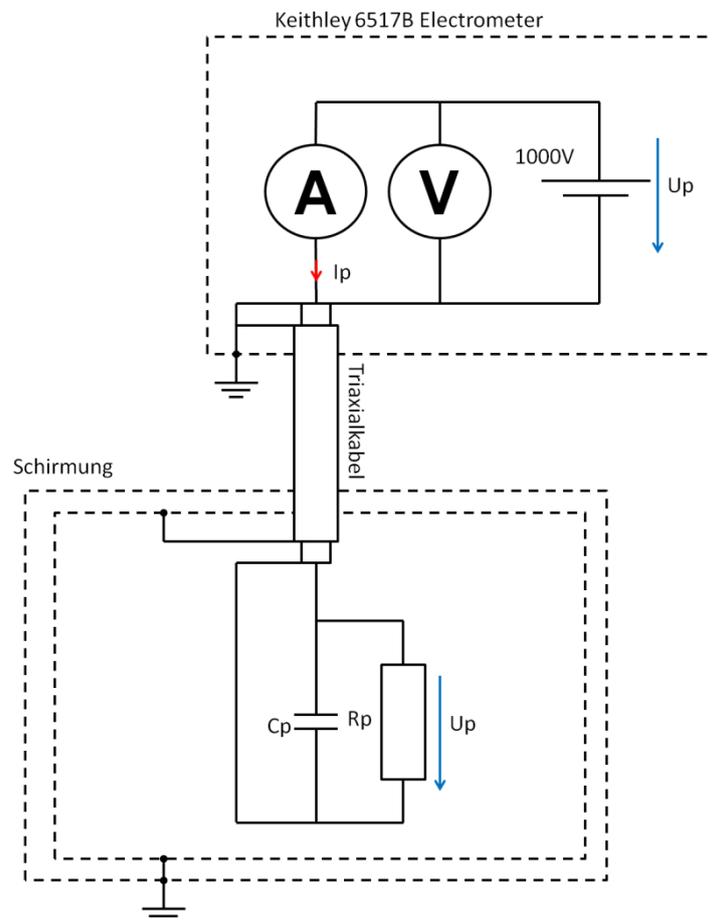
Wie in Kapitel 2.2 bereits erwähnt stellt die Isolationsstrommessung bei Widerständen über $5000 \text{ M}\Omega$ [5] eine erhebliche Anforderung hinsichtlich der Genauigkeit des Messgerätes und Konstanzheit der Umgebungsbedingungen dar.

Abbildung 4.1: Schema des Messaufbaus für die Isolationswiderstandsmessung

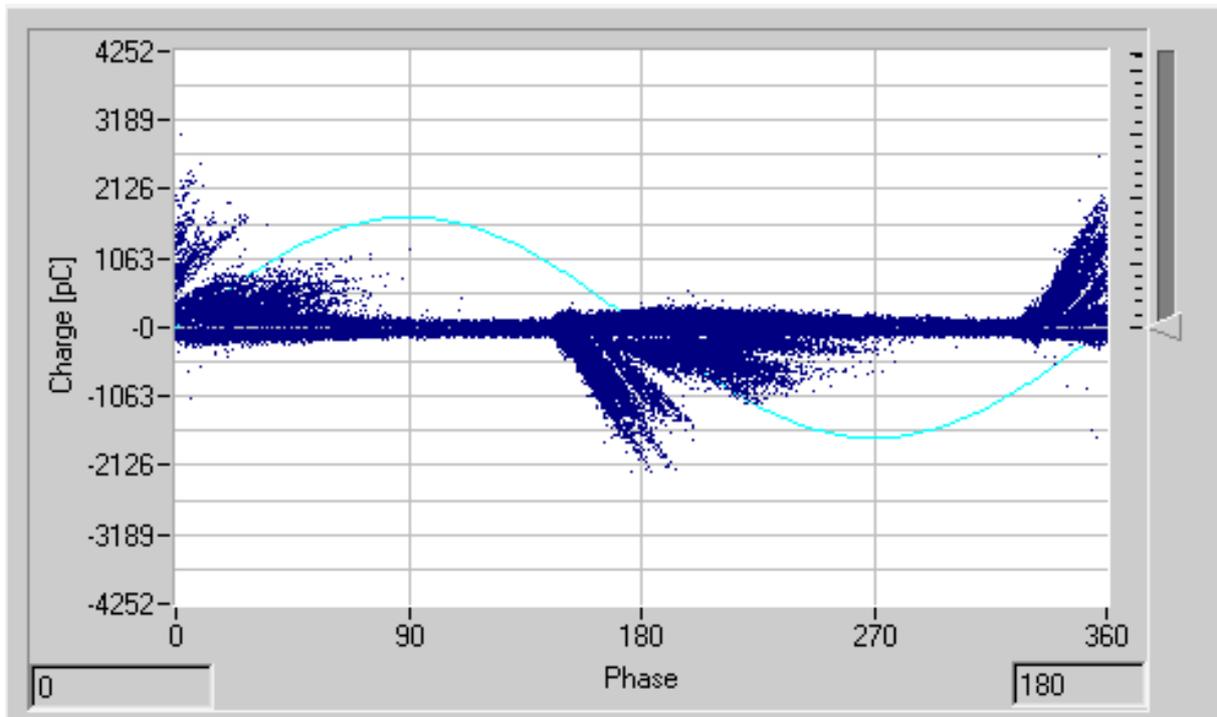
Abbildung 5.1: Fingerprint von System 1, Prüfling 13-82, unvorbelastet

Bei System 1 (Abbildung 5.1) weist der Fingerprint auf bereits vorliegende Hohlräume innerhalb der Hauptisolation hin. Der Medianwert der Q_{IEC} -Werte beträgt 1800 pC bei Nennspannung (Stab 13-82 mit 1800 pC bei U_N). Im Wesentlichen entspricht der Fingerprint jenen welche auch in Veröffentlichungen [22],[23] enthalten sind.

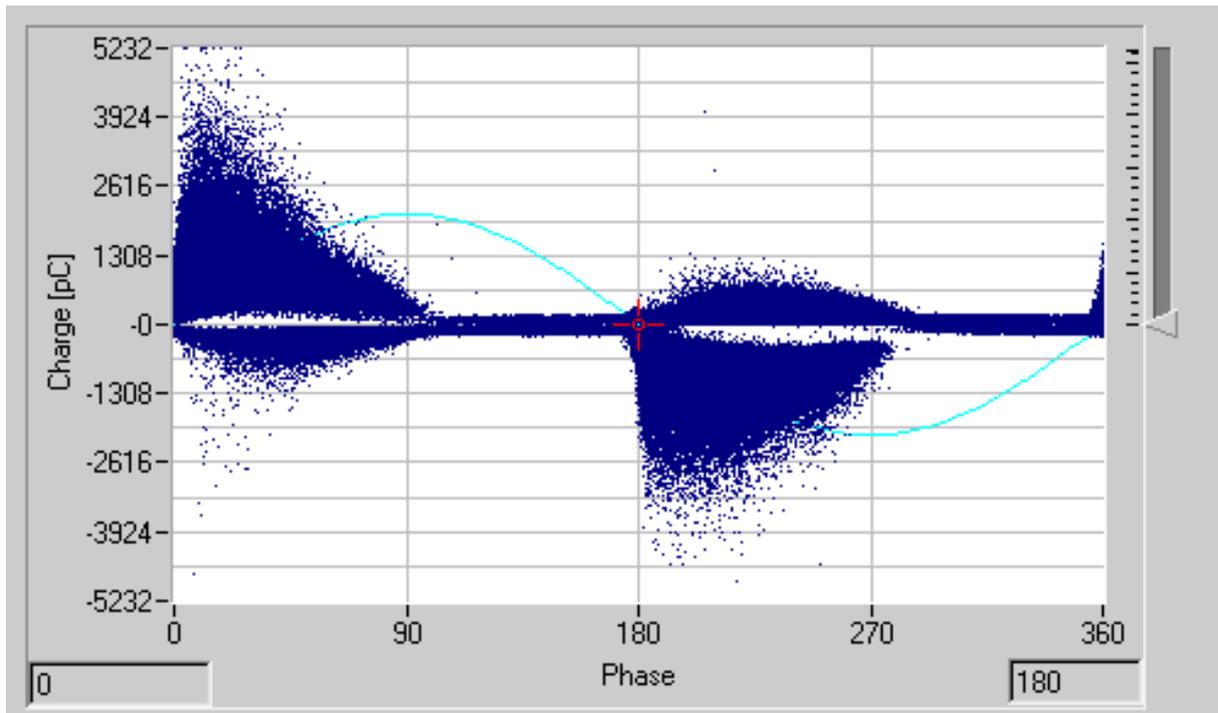
Abbildung 5.2: Fingerprint von System 2, Prüfling 13-93, unvorbelastet

Die Betrachtung von System 2 (Abbildung 5.2) weist auf einen Fehler zwischen Außenglimmschutz und Hauptisolation oder in dieser hin. Ein Fehler zwischen Außenglimmschutz und Nutimitation kann mit hoher Wahrscheinlichkeit ausgeschlossen werden, da die Nutimitation die Blechung einer Maschine nicht nachbildet. Eine Kontaktierung von Außenglimmschutz und Nutimitation an nur einem Punkt sollte also eine wesentliche Potentialdifferenz in diesem Bereich verhindern. Der für diese Fehlerart charakteristische dreieckige Fingerprint ist gut erkennbar. Wenn auch nur eine geringe Asymmetrie, zwischen Teilentladungen in positiver und negativer Halbwelle sichtbar ist. Der Fingerprint entspricht somit jenen in Quelle [24], „Laboratory Study of Slot Discharge Characteristic PRPD Patterns“. Der QIEC-Wert ist mit einem Medianwert von 1400 pC bei Nennspannung (13-93 mit 1400 pC bei UN) vergleichbar mit den anderen Systemen.

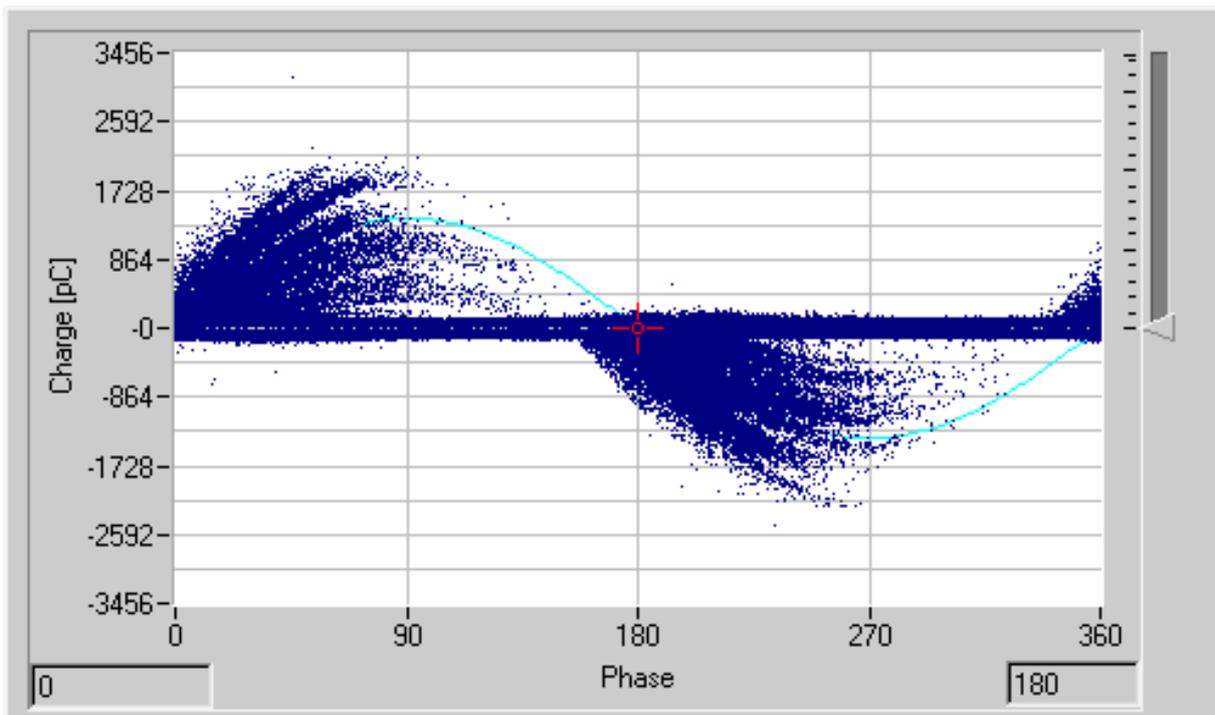
Abbildung 5.3: Fingerprint von System 3, Prüfling 13-102, unvorbelastet

Die Fingerprints von System 3 (Abbildung 5.3) zeigen, dass hier vorwiegend innere Teilentladung stattfinden. Als Ursache kommen auch hier Hohlräume unterschiedlicher Größe in der Hauptisolation in Frage, [25][22]. Auffallend ist jedoch, dass trotz der Verwendung desselben beschleunigten Epoxidharzes, wie bei System 1, der Durchschnitt des Q_{IEC} -Wertes bei Nennspannung mit 3540 pC mehr als doppelt so hoch ist. Ein möglicher Grund für größere Zahl an defekten, ist die Kombination des sehr hoch viskosen Harzes mit dem Folienträgerband der Hauptisolation. Dieser Folienträger ist schlechter imprägnierbar als der der für System 1 gewählte Glasbandträger.

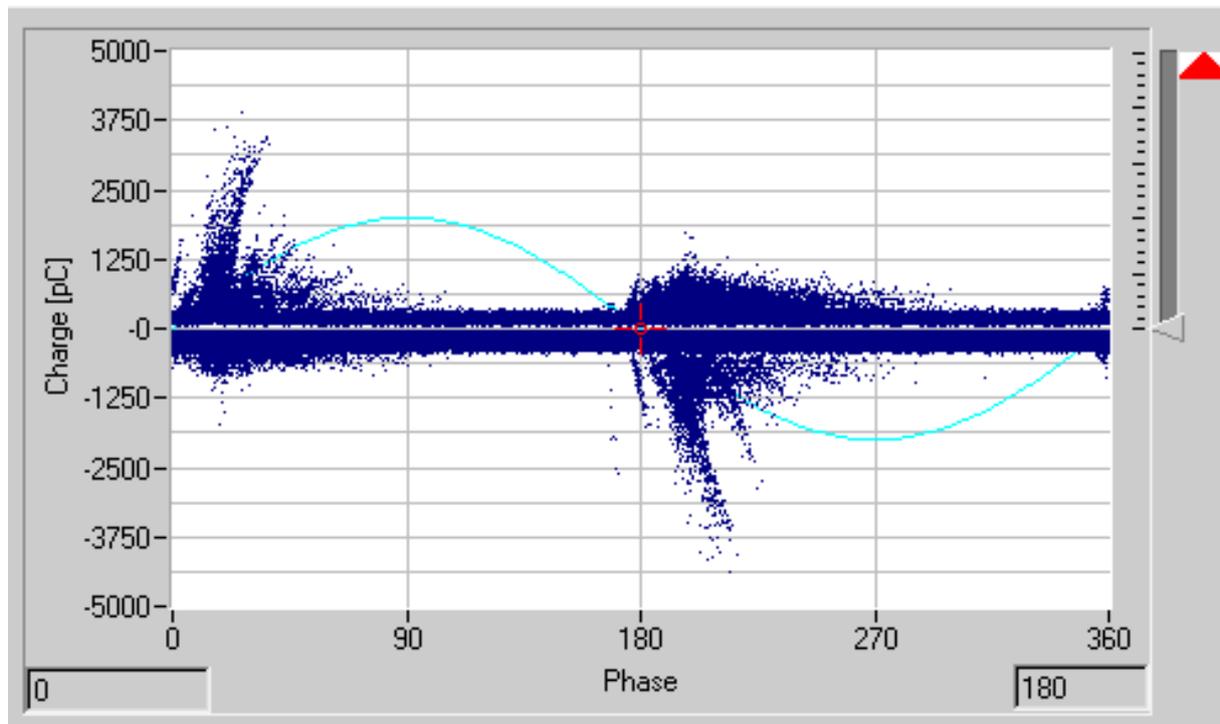
Abbildung 5.4: Fingerprint von System 4, Prüfling 13-115, unvorbelastet

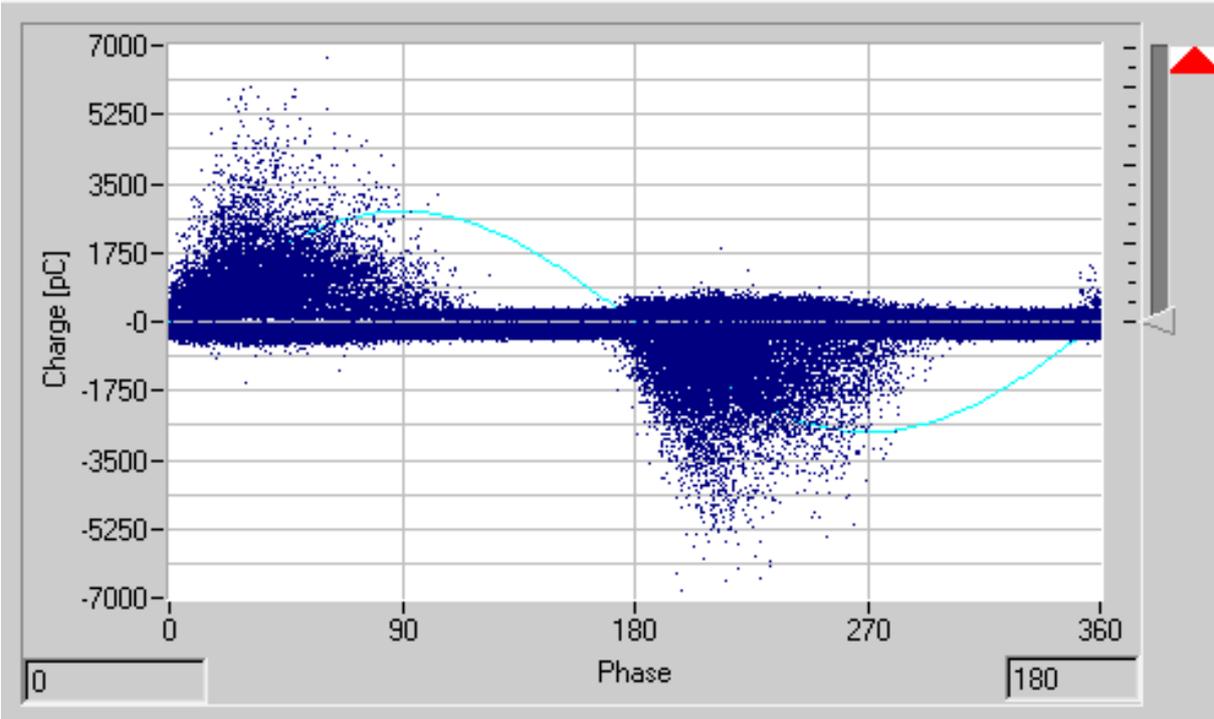
Abbildung 5.5: Fingerprint von System 5, Prüfling 13-124, unvorbelastet

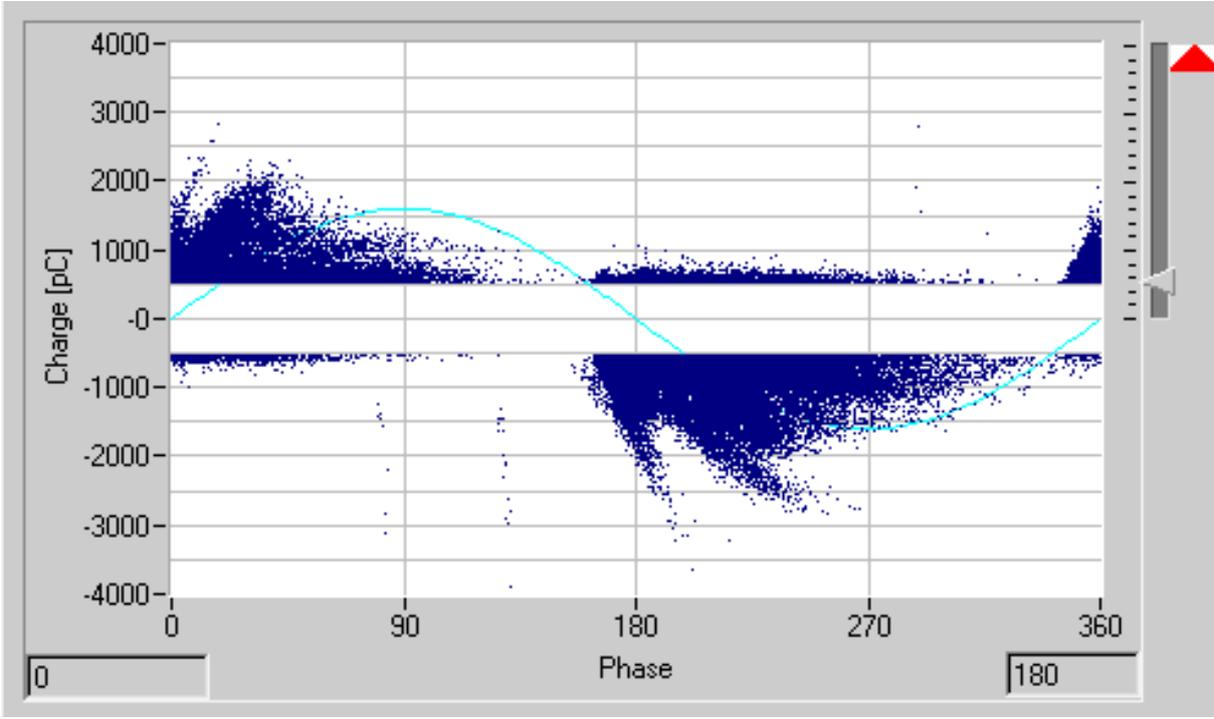
Abbildung 5.6: Fingerprint von System 5, Prüfling 13-124, nach 2 Thermozyklen

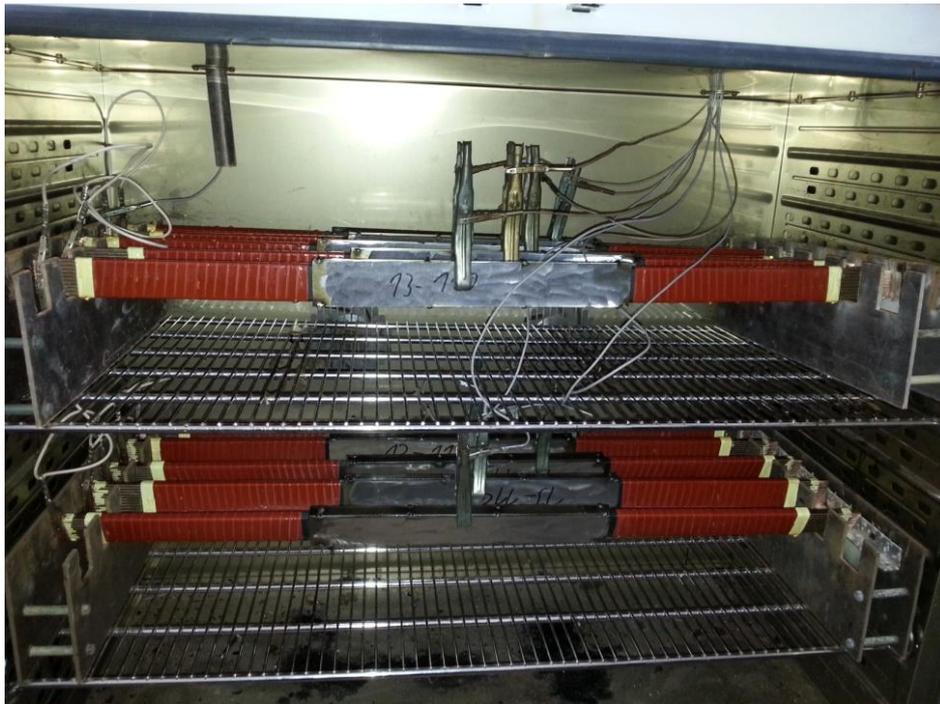
Abbildung 5.7: Verlustfaktormessung unter Temperatur

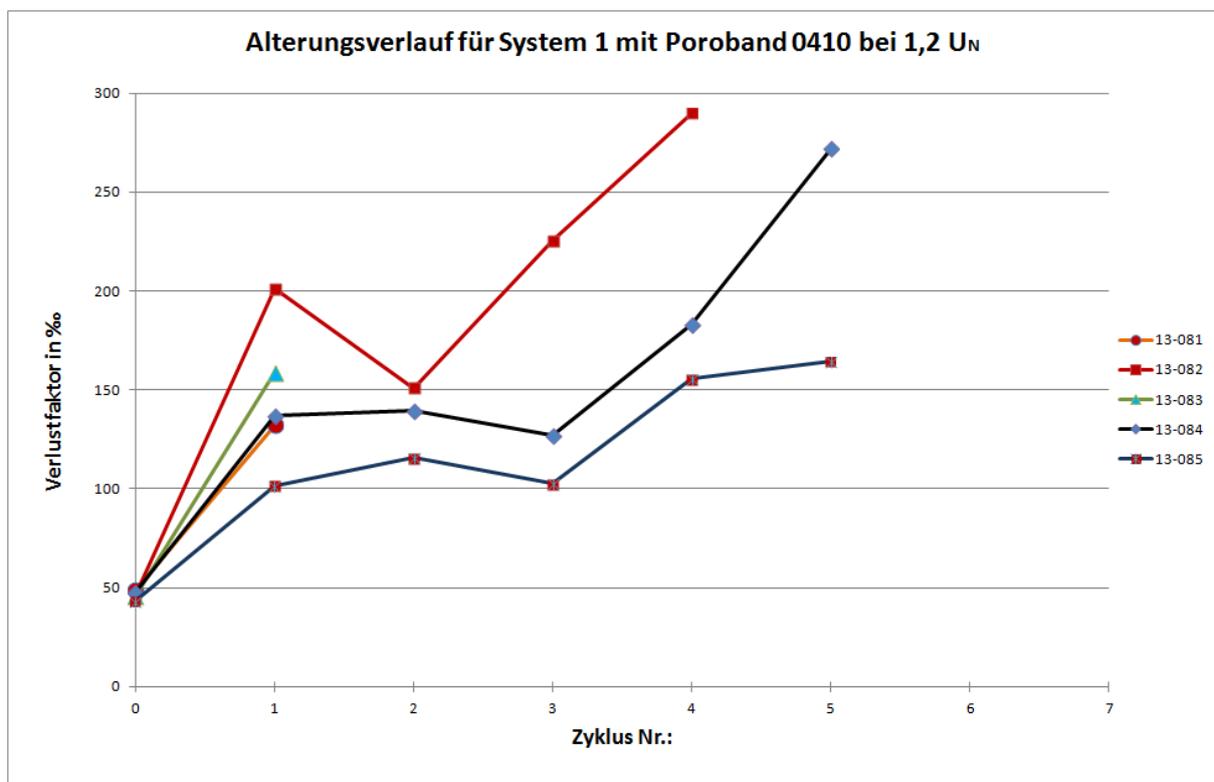
Die Verlustfaktormessung wurde Initial und nach jedem Diagnosezyklus durchgeführt. Die Auswertung des $\Delta \tan \delta$ erwies sich dabei für keines der fünf Systeme als aussagekräftig. Betrachtet man jedoch den Verlustfaktor bei $1,2 U_N$ so erhält man für die drei Epoxid-Systeme einen recht eindeutigen Verlauf. Es ist ersichtlich, dass bei diesen Systemen im letzten bzw. vorletzten Zyklus vor dem Ausfall ein signifikanter Anstieg des Verlustfaktors erfolgte. Eine mögliche Erklärung hierfür wäre die beginnende Delamination des Glas-Glimmer-Harz-Verbundes im vorangegangenen Zyklus. Diese scheint sich erst nach mehreren Zyklen so auszuwirken, dass innerhalb eines einzigen Zyklusses der Stab aufgeht d.h. größere Delaminationserscheinungen oder Hohlräume auftreten.

Abbildung 5.8: $\tan \delta$ über Alterungszyklen bei $1,2 U_N$ für System 1 mit Poroband 0410

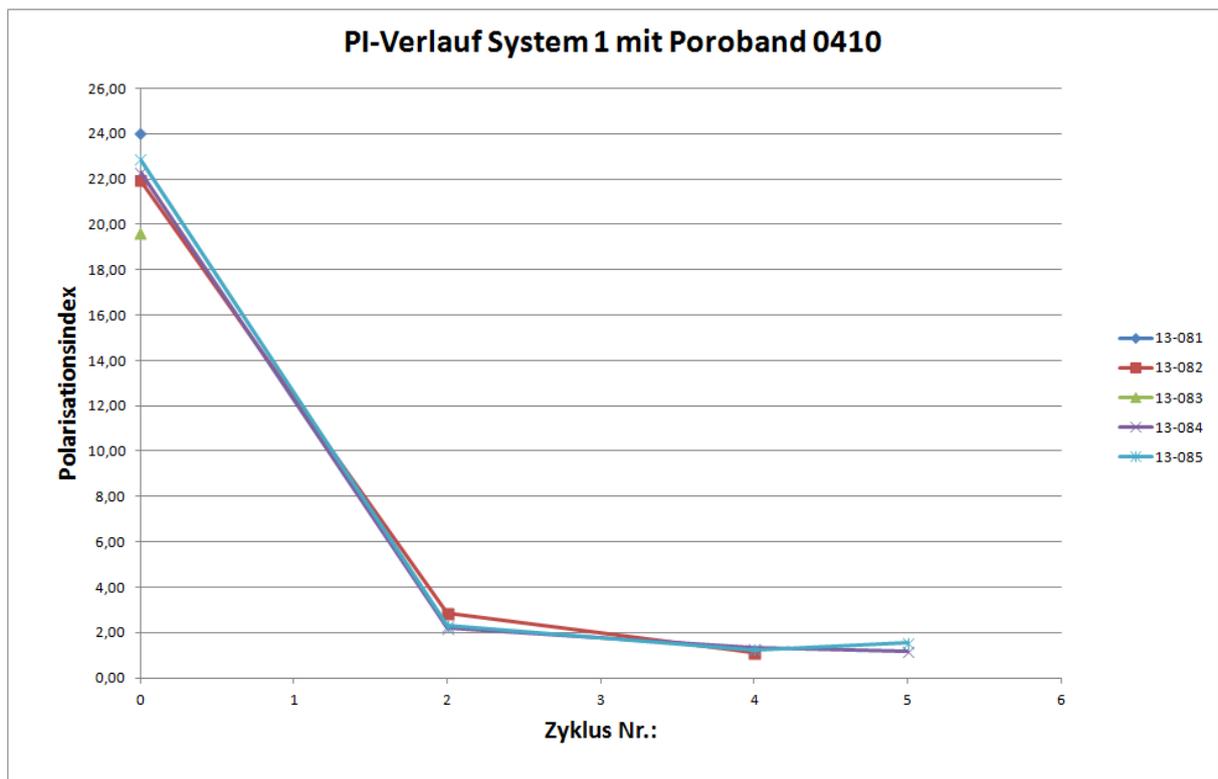
Abbildung 5.13: PI-Verlauf System 1 mit Poroband 0410

Für System 1 liegt der mittlere PI der nach dem zweiten Diagnosezyklus nicht ausgefallenen Stäbe bei 2,46. Bereits beim 4ten Zyklus wird der Wert von 2 unterschritten. Hier zeigt sich dass der PI zwar ein guter Indikator für Schäden ist, ein Ausfall jedoch auch nicht garantiert ist, zwei Stäbe konnten jeweils noch einen Zyklus überdauern. Auf den frühen Ausfall der Stäbe 13-81 und 13-83 wies der anfängliche PI von 24 für 13-81 bzw. 19,6 für 13-83, nicht hin (siehe auch Anhang: Tabelle 10.2).

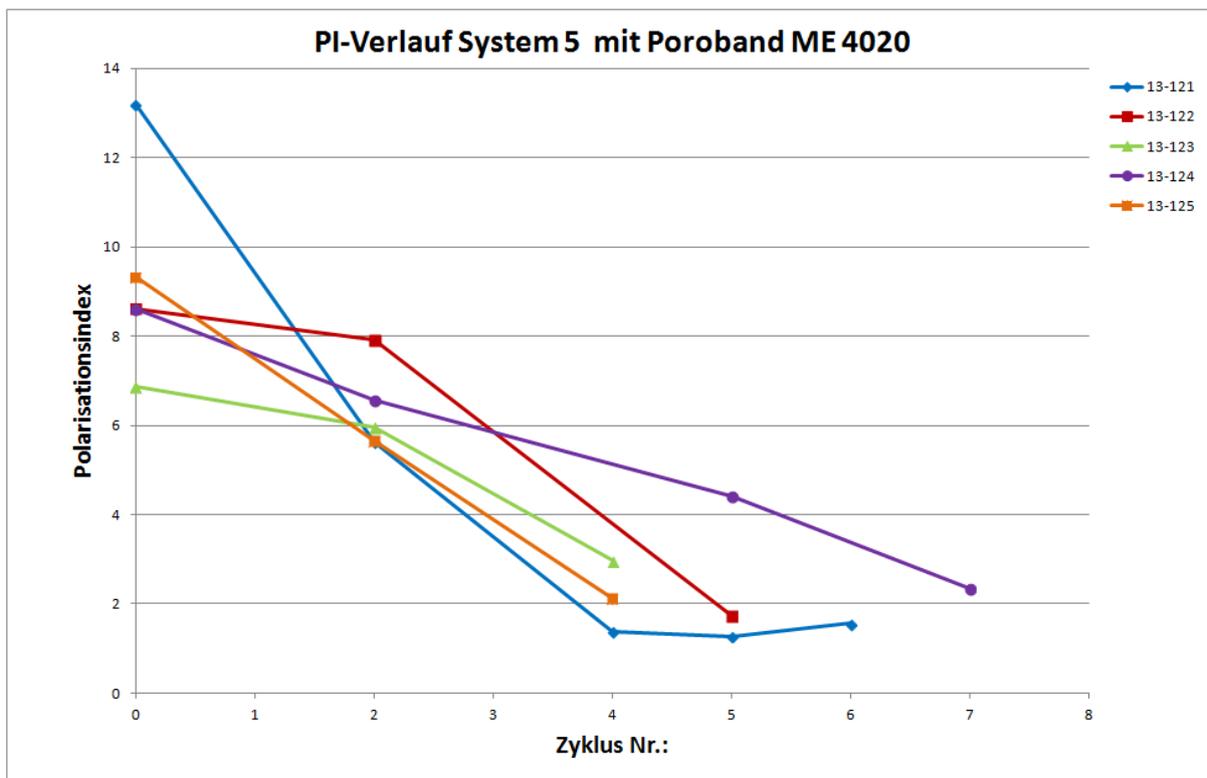
Abbildung 5.15: PI-Verlauf System 5

Mit der erhöhten Klebrigkeit des Wickelkopfschutzes einhergehend sind auch Fehlmessungen durch Oberflächenverschmutzung wahrscheinlicher. Einige Messungen konnten als fehlerhaft identifiziert werden und wurden deshalb in Abbildung 5.15 nicht berücksichtigt.

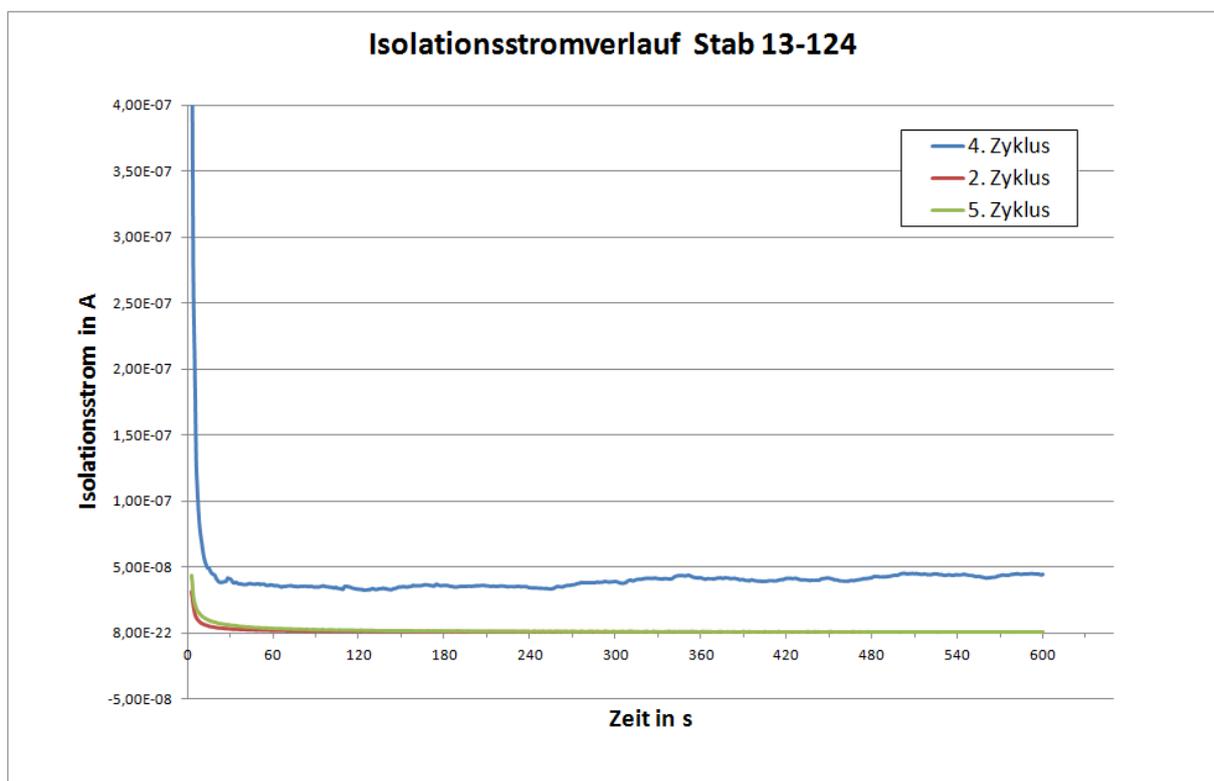
Abbildung 5.16: Isolationsstromverlauf für nasse oder verschmutzte Isolation

In Abbildung 5.16 sind für einen Stab (13 -124) die Verläufe des Isolationsstromes für den 2ten, den 4ten und den 5ten Zyklus abgebildet. Bereits auf den ersten Blick ist bemerkbar, dass der sich dauerhaft einstellende Strom im 4ten Zyklus ein vielfaches (ca. Faktor 60) der Ströme während des 2ten und des 5ten Zyklusses beträgt und ab ca. 4 Minuten sogar leicht zu steigen beginnt.

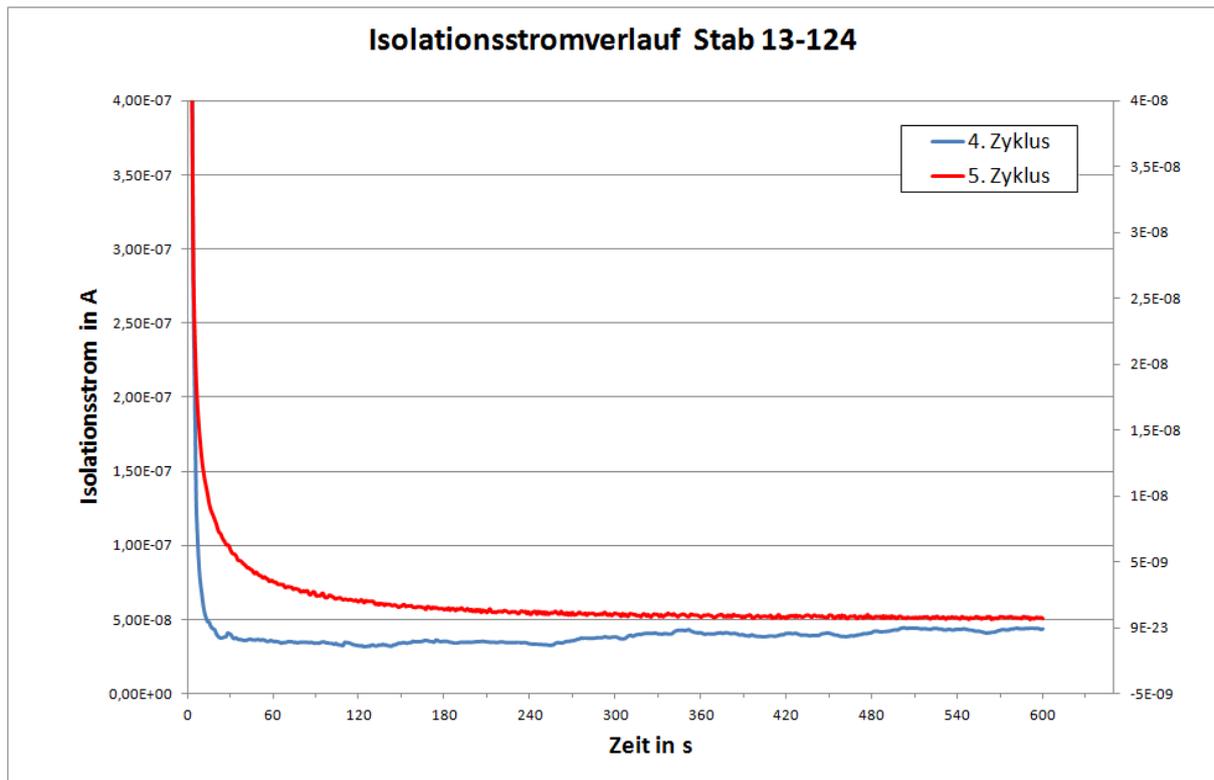
Abbildung 5.17: Isolationsstromverläufe im Vergleich

Der Verlauf des Isolationsstromes (rot) nach dem 5ten Zyklus entspricht von seiner Form her jenem, wie er als normal angesehen wird. Ein stabiler Wert wird nach ca. 240 Sekunden erreicht. Der Isolationsstrom nach dem 4ten Zyklus (blau) hingegen hat bereits nach 30 Sekunden einen stabilen Wert erreicht.[5].

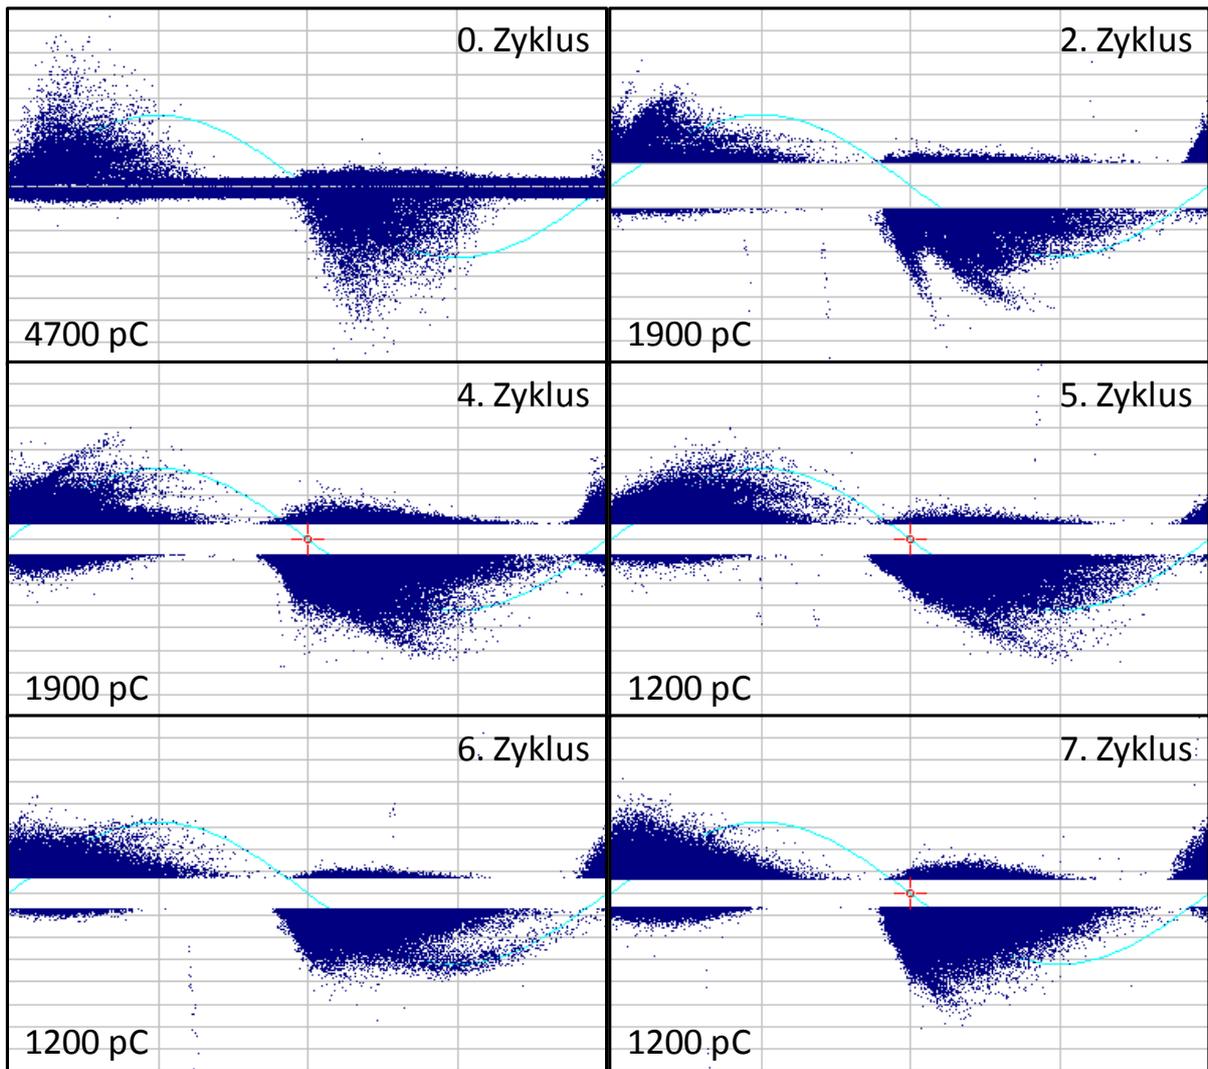
5.22: Fingerprint Stab 13-124 (System 5 mit Poroband ME 4020) über verschiedene Zyklen mit Q_{IEC} -Wert

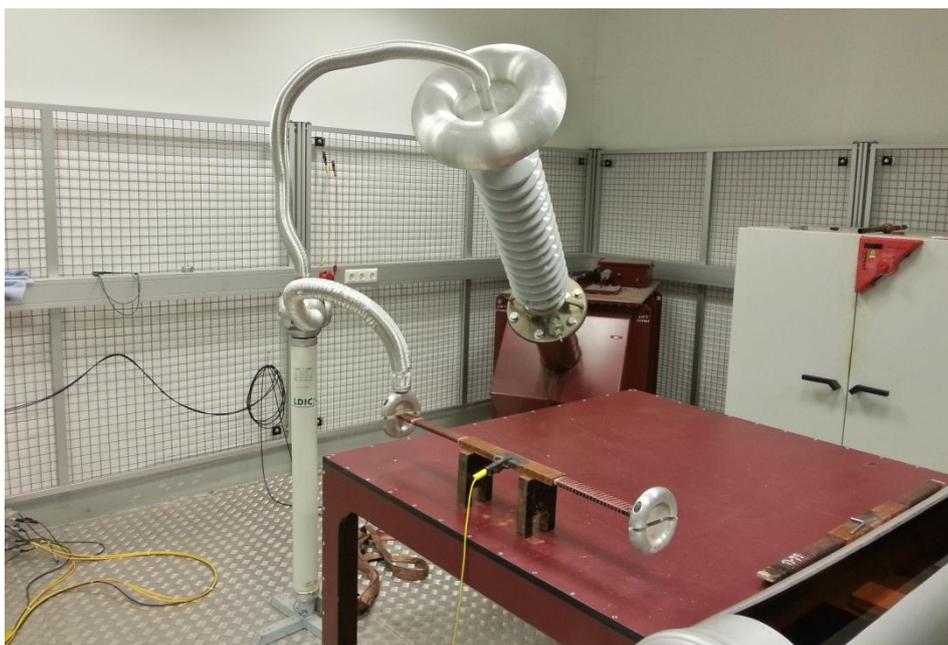
Abbildung 5.23: Messaufbau zur Teilentladungsmessung

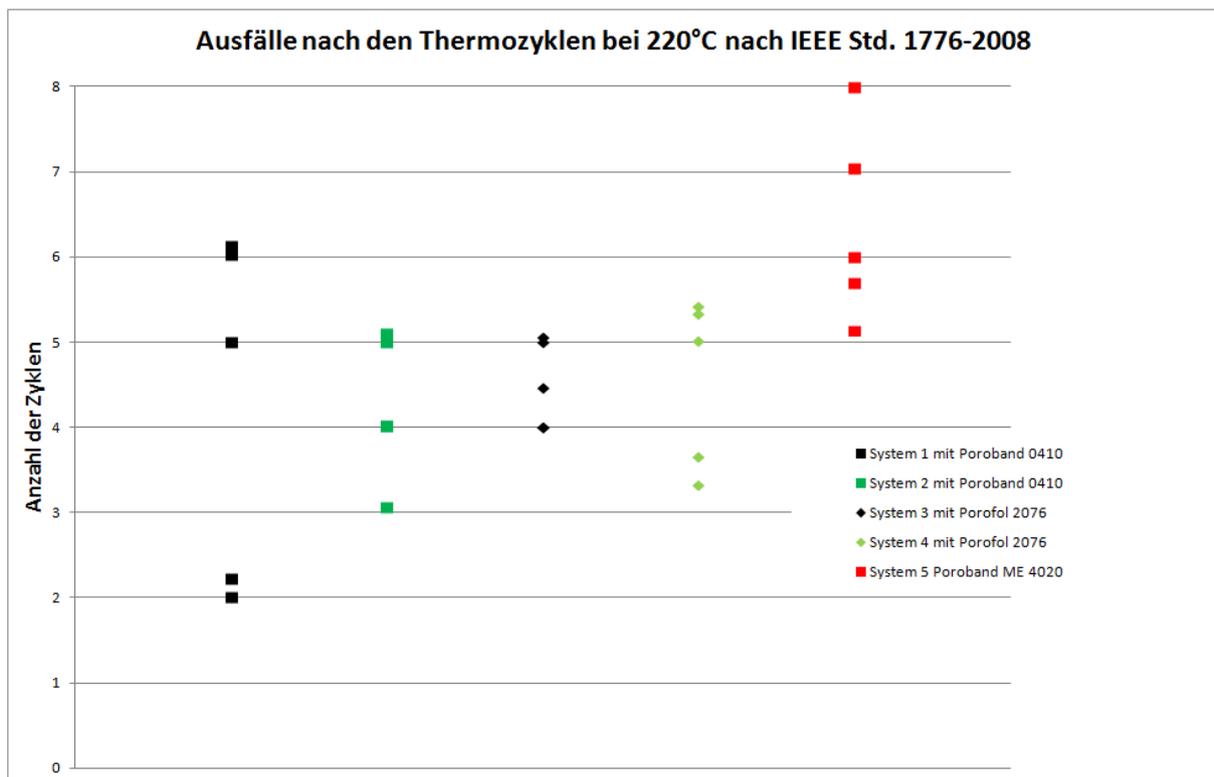
Ein Ausfall nach dem vierten Zyklus und 0 Sekunden Dauerspannung ist auf der Linie des dritten Zyklusses abgebildet. Ein Ausfall nach dem 4ten Zyklus und 10 Minuten hingegen wäre bereits auf der Linie des vierten Zyklusses abgebildet.

Abbildung 5.24: Thermischen Evaluierung nach IEEE Std. 1776-2008

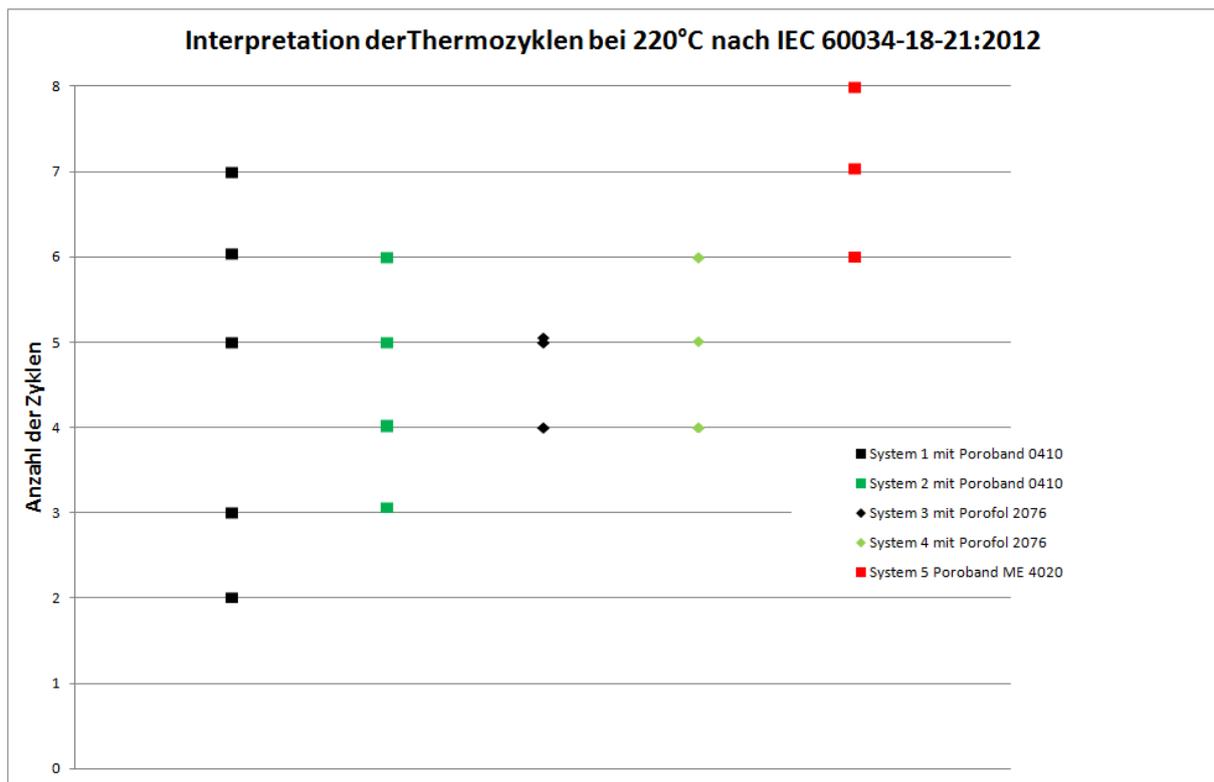
Bei der Betrachtung der elektrischen Diagnosezeiten frei nach IEC 60034-18-32: 2012 wurde davon ausgegangen dass ein Stab welcher nach mehr als einer Minute elektrischer Diagnose ausgefallen war zumindest noch in den nächsten Zyklus gekommen wäre. Vereinfacht gesagt heißt dass: es wurde ein Zyklus mehr gezählt. Unbekannt ist jedoch die Auswirkung der längeren elektrischen Diagnose nach IEEE-Norm. Der dadurch vermutlich größere entstanden Schaden an den Stäben kann nicht ermittelt werden. Die Auswirkung auf die mittlere Lebensdauer ist gering, dennoch wird deutlich das je nach Betrachtungsweise

Abbildung 5.25: Interpretation der Thermozyklen nach IEC 60034-18-31: 2012
