MASTERARBEIT

INSTITUT FÜR
HOCHSPANNUNGSTECHNIK UND
SYSTEMMANAGEMENT
UNIV.-PROF. DR.-ING. SCHICHLER

Vergleichende Untersuchung an verschiedenen Isoliersystemen nach IEEE Std. 1776 -2000

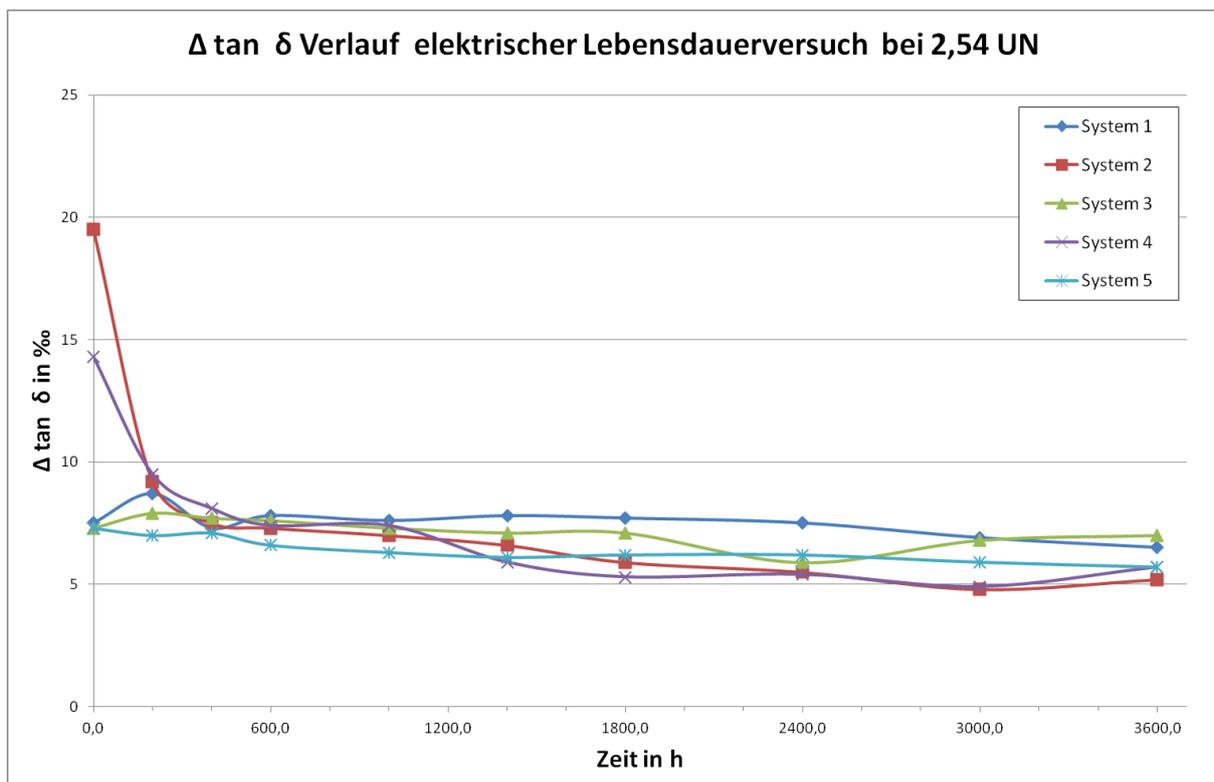
An den mit $2,54 U_N$ belasteten Stäben wurden Verlustfaktormessungen vorgenommen. Diese wurden bis zu einer Lebensdauer von 600h alle 200h vorgenommen. Später wurde dieses Intervall auf 400h erhöht. Ab einer Lebensdauer von 1800h erfolgte eine weitere Erhöhung auf 600h. Generell lässt sich sagen dass sich die ermittelten $\Delta \tan \delta$ -Werte mit andauernder elektrischer Alterung aneinander angenähert haben. Das üblicherweise verwendete 5%-Kriterium wurde hierbei von keinem System erfüllt. Dies liegt daran, dass in Abweichung von IEEE Std. 286-2000 ohne Schutzringe gemessen wurde, der gesamte Einfluss des EGSB und des Wickelkopfes erhöht also diese Werte über das normale Maß. Bei einem Vergleich der zu Anfangs des Lebensdauertestes ermittelten Werte lässt sich feststellen dass, die beiden Polyestersystem erst nach 400 Stunden im selben Wertebereich wie die drei Epoxid-Systeme lagen. Es fand also scheinbar von einem schlechten Wert ausgehend eine Verbesserung statt, [7].

Abbildung 6.1: $\Delta \tan \delta$ – Verlauf des elektrischen Lebensdauerversuches bei $2,54 \times U_N$

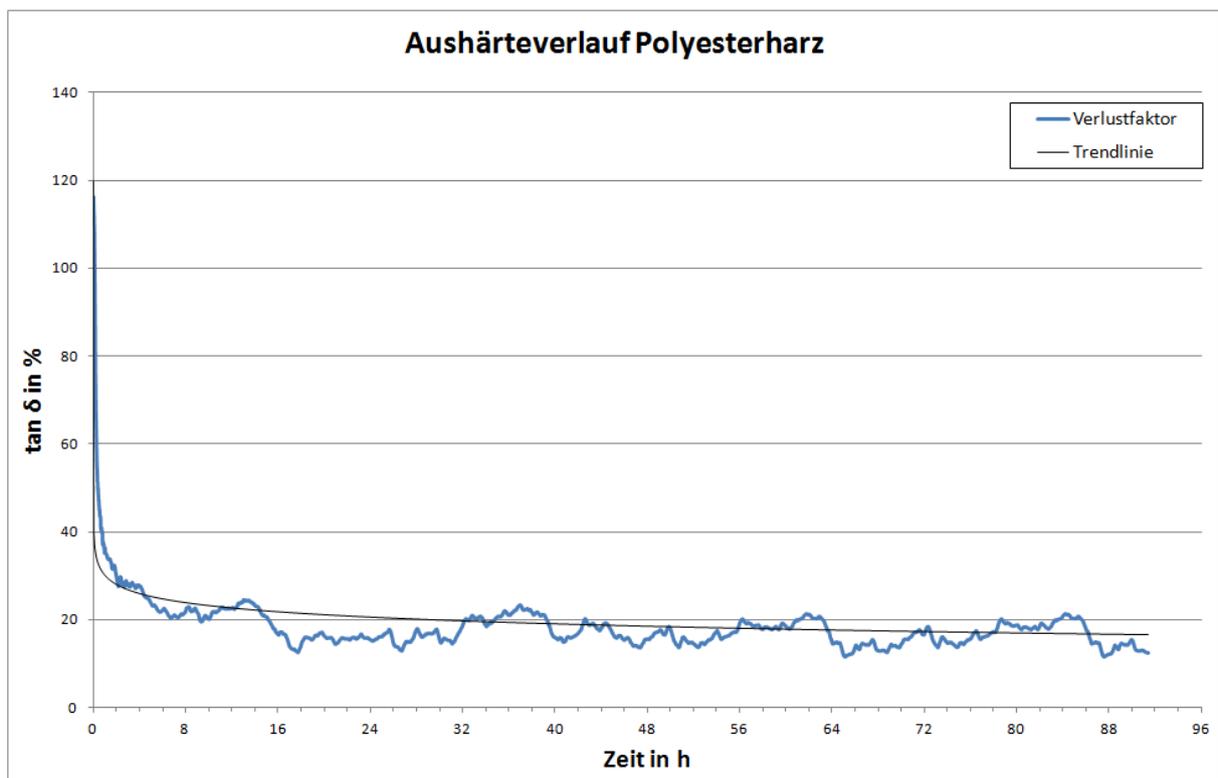
Abbildung 6.4: Aushärtekurve Polyesterharz

Wie in Abbildung 6.4 ersichtlich, ist die Verringerung des Verlustfaktors nach einer Aushärtezeit von 16 h nur gering, der Aushärteprozess ist also abgeschlossen. Wieso der Verlustfaktor bei 20% der Nennspannung bei den Polyestersystemen einer derart starken Änderung in den ersten 200 Stunden unterliegt konnte nicht geklärt werden.

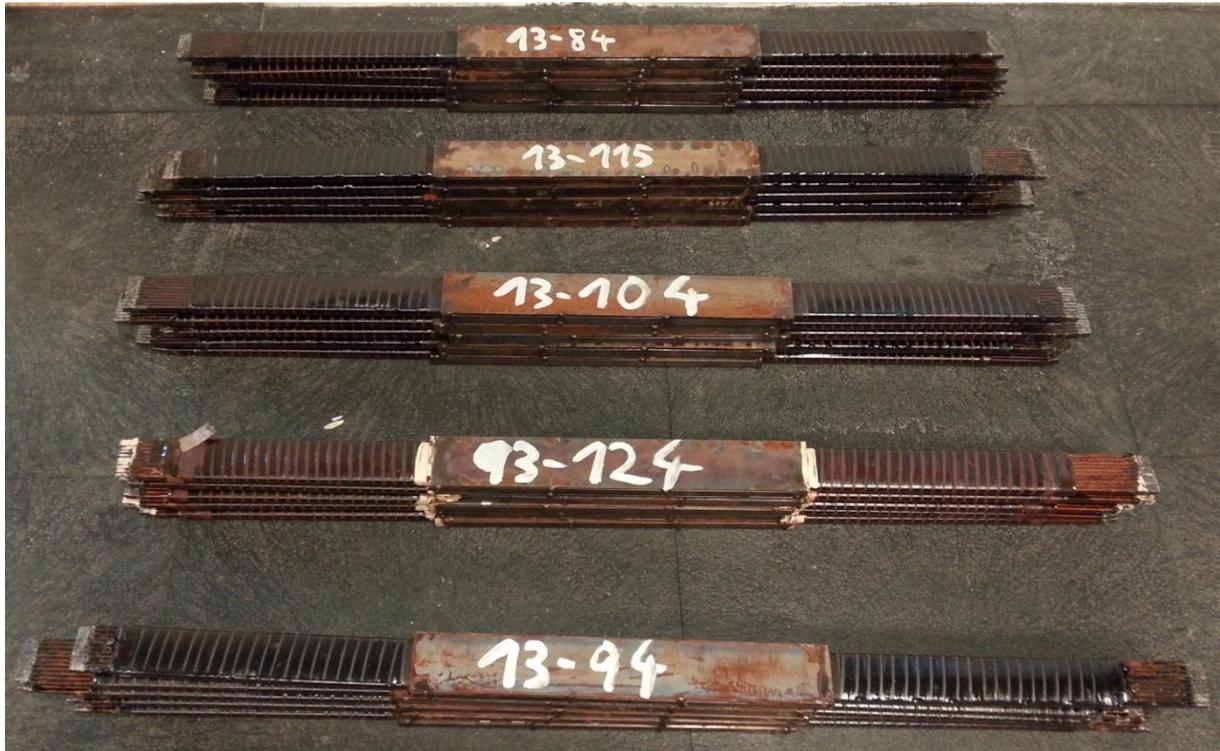
Abbildung 10.4: Prüfstäbe nach dem ersten Thermozyklus

Bereits nach dem ersten Thermozyklus waren erhebliche, farbliche Veränderungen erkennbar (Abbildung 10.4). System 5 (13-124, zweiter Stab von unten) zeigte die geringsten Änderungen (Tabelle 5.5)

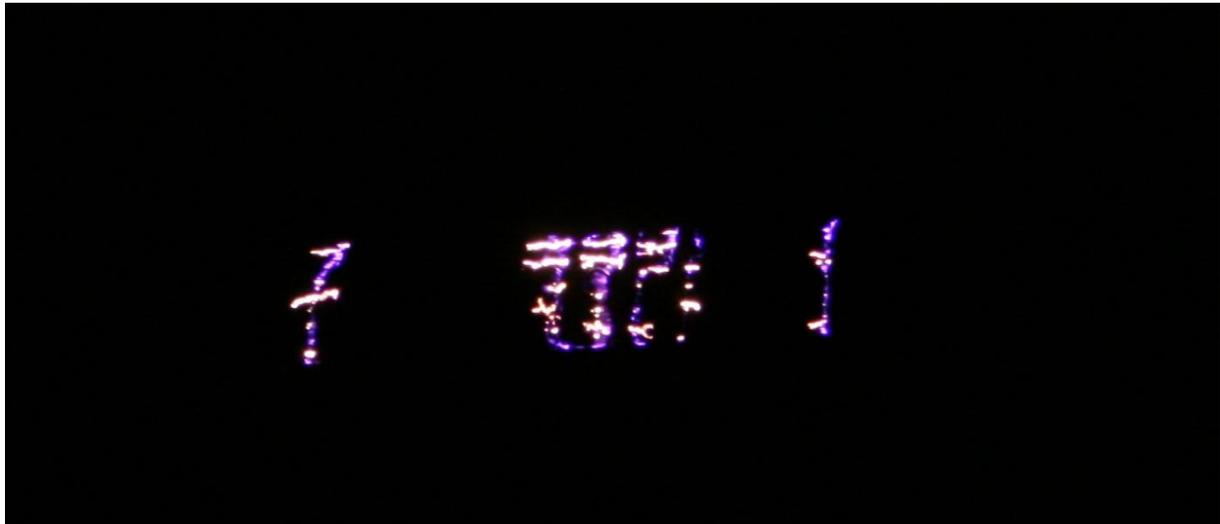
Abbildung 10.5: elektrische Diganoseprüfung

In Abbildung 10.5 ist ein Glühen des Wickelkopfes im EGS-Bereich zu sehen. Dieses Glühen konnte mit zunehmender Anzahl der Belastungs- und Diagnosezyklen während der thermischen Evaluierung in größere Intensität beobachtet werden. Es erfolgte kein Ausfall.

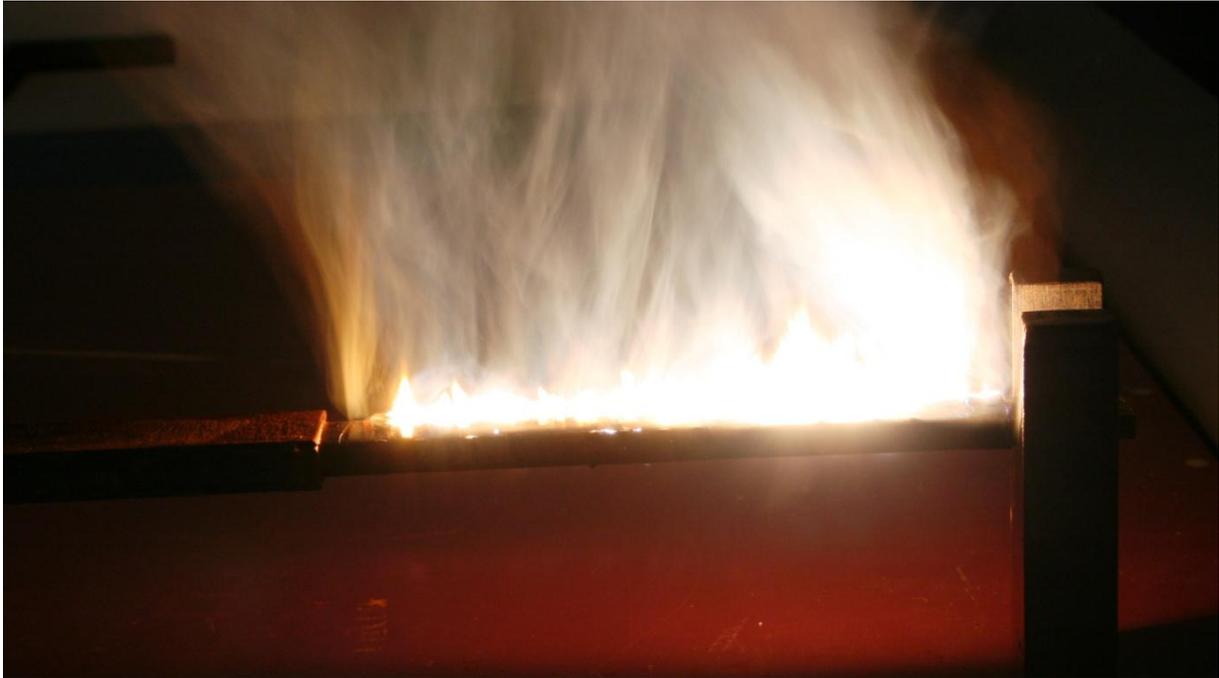
Abbildung 10.6: Zerstörung des Wickelkopfes

Abbildung 10.6 zeigt die Zerstörung des Wickelkopfes während der elektrischen Prüfspannungsbeanspruchung. Der Ausfall erfolgte auf Grund der raschen Ausbildung eines elektrischen Kriechweges.

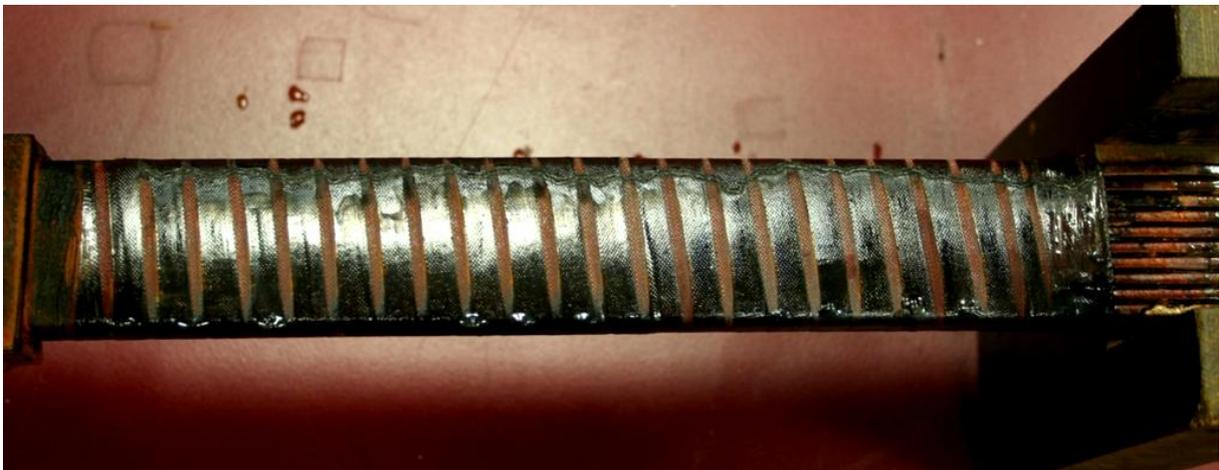
Abbildung 10.7: Kriechweg

Abbildung 10.7 zeigt den Kriechweg von der Nutimitation ausgehend über den gesamten Wickelkopf zum Leiter.

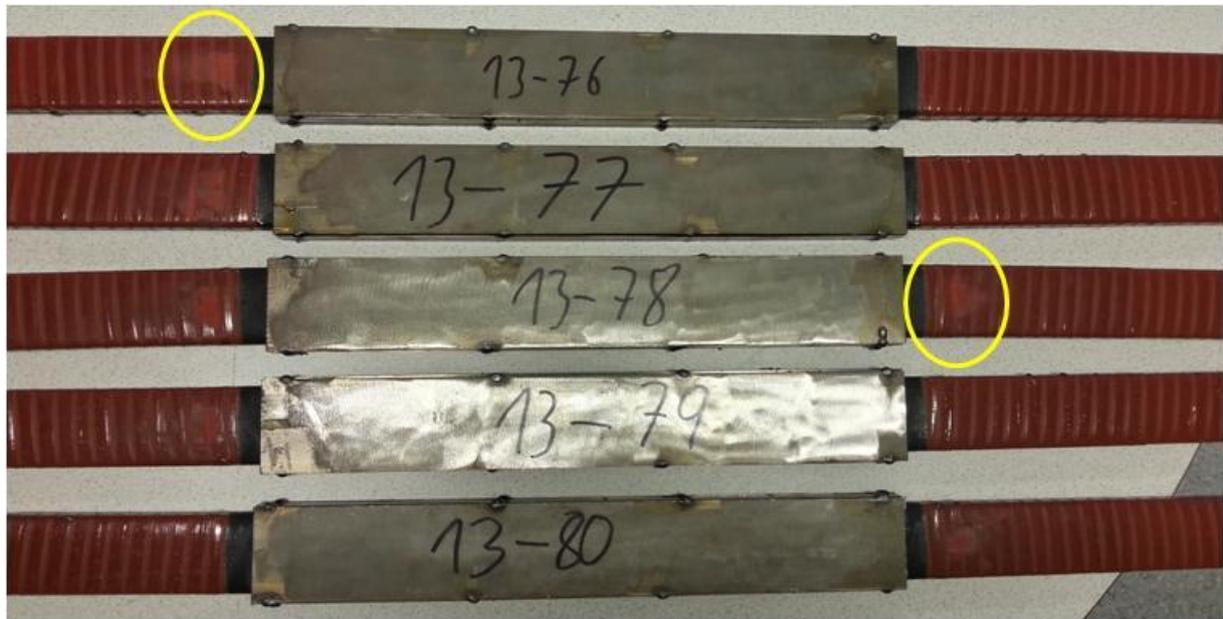
Abbildung 10.8: Stäbe nach 4200 Stunden bei 2,54 U_N

Die einzig erkennbare Beschädigung nach 2400 Stunden bei 2,54 U_N ist eine Erosion im Bereich des Endenglimmschutzes (gilt für alle Systeme).
