# Revitalisierung eines Vierseithofes in der Oststeiermark

Diplomarbeit  
zur Erlangung des akademischen Grades einer/s  
Diplom-Ingenieurin/Diplom-Ingenieurs

Technische Universität Graz  
Erzherzog-Johann-Universität  
Fakultät für Architektur

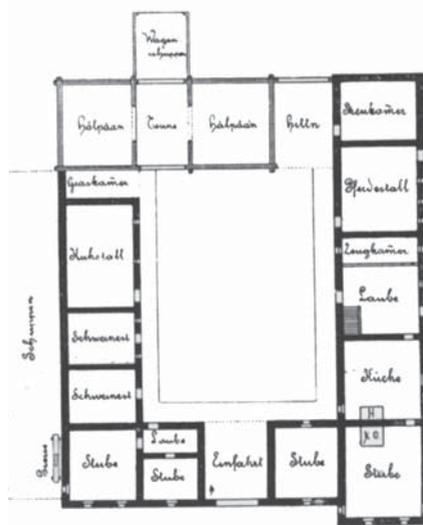
6 Grundriss Vierseithof

hof, der die vier Teilbereiche Wohnhaus, Scheune, Stall und Schuppen miteinander verbindet. Die Kernanlage ist das Wohngebäude, das aufgrund des großen Platzbedarfs der Bauernwirtschaft auf beiden Seiten des Wohntraktes erweitert wurde und dadurch Seitenlängen von 20 bis 50 Meter erreichen konnte.<sup>141</sup>

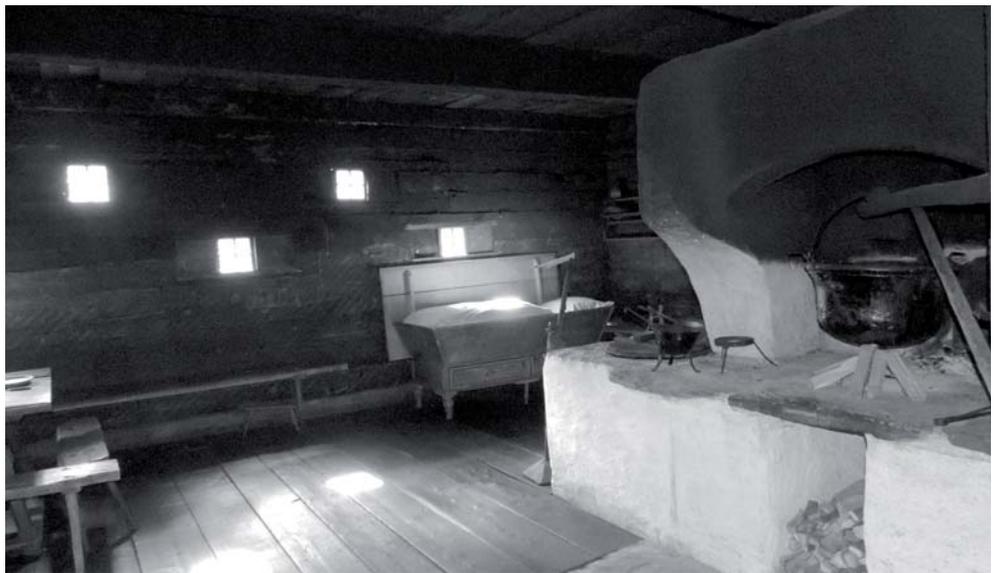
*Rauchstube mit offener  
Feuerstelle, Stübing*

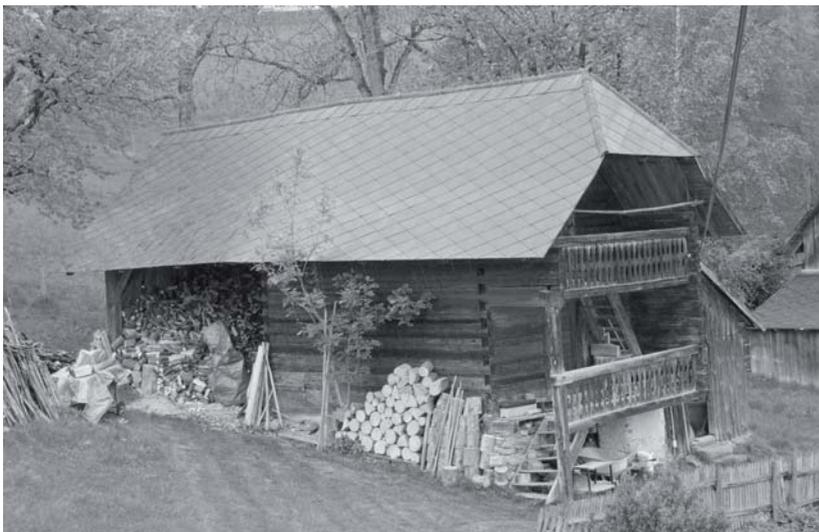
Der Feldkasten stand häufig auf einem Steinsockel, um vor Bodenfeuchte und vor eindringenden Tieren geschützt zu sein. Die Wände wurden in Blockbauweise aus Holz gefertigt. Er diente als Vorratsspeicher.<sup>279</sup> Da man früher nur sehr eingeschränkt Verkehrsmittel zur Verfügung hatte und man als Bauer Selbstversorger war, musste genügend Vorrat und Nützliches für Mensch und Tier

*Feldkasten*

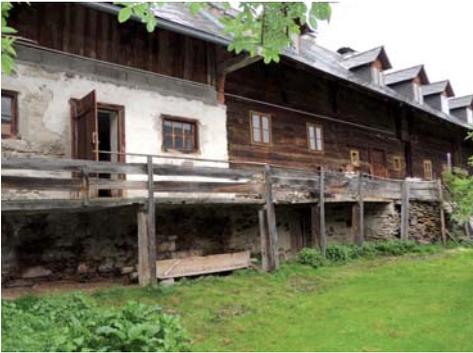
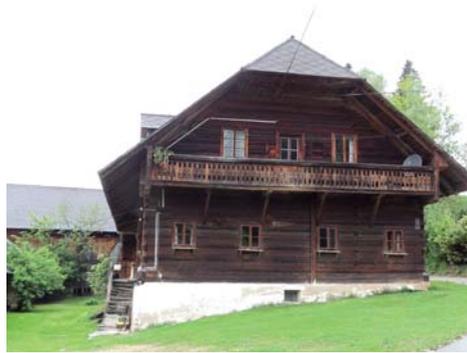
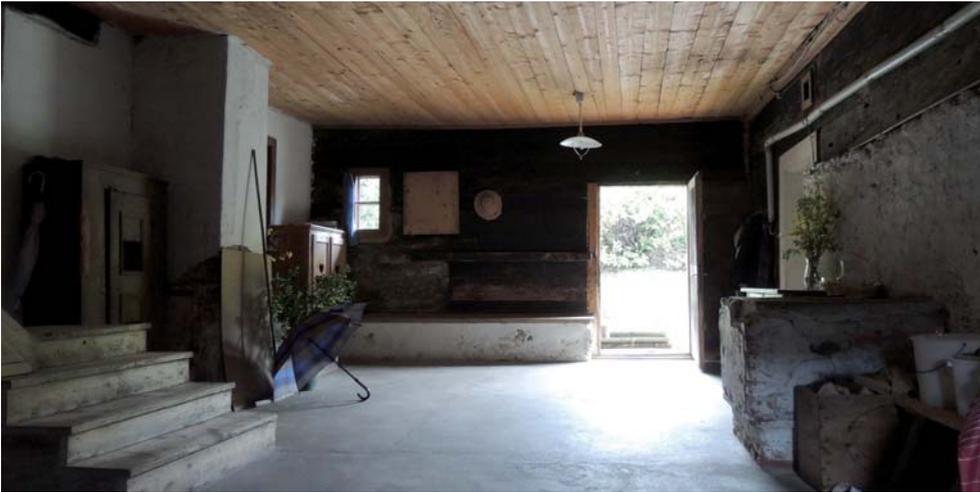
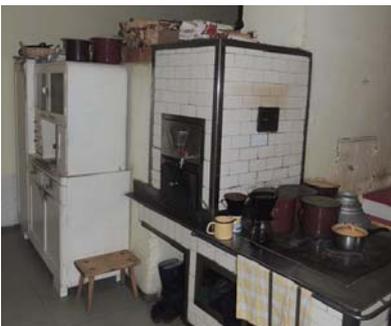
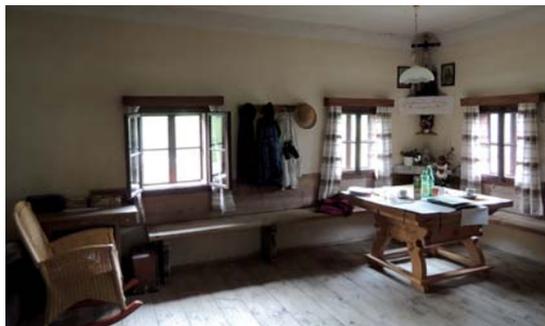
Das Merkmal der Dreiteiligkeit von Vorhaus, Küche und großer Stube ist hier erkennbar. Die Wände sind aus Holz in Blockbauweise hergestellt ausgenommen das Stallgebäude, der Keller und der Sockelbereich die aus Bruchsteinmauerwerk bestehen. Das Gehöft ist zweigeschossig und in seiner ursprünglichen Erscheinungsform ein sehr wertvolles Kulturgut und vermittelt die traditionelle Lebens- und Bauweise.

**oben links:** Blick vom Innenhof auf Wohngebäude mit anschließendem Stallgebäude  
**oben rechts:** Vorderansicht des Wohngebäudes  
**mitte:** Blick durch die „Lahn“, das Vorhaus  
**unten links:** Küche mit Sparherd und Backofen  
**unten rechts:** große Stube

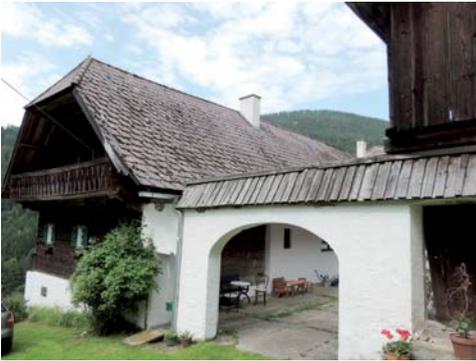
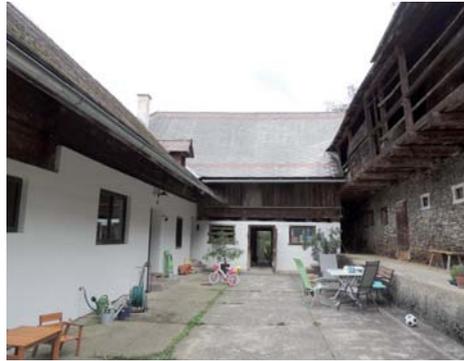
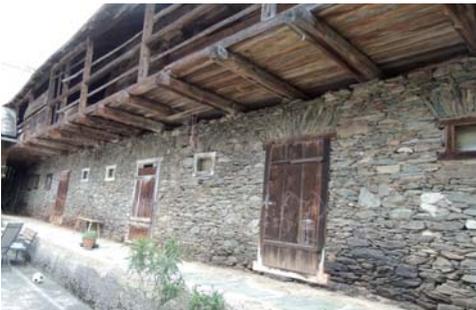
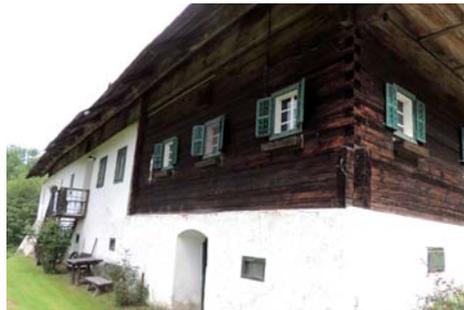
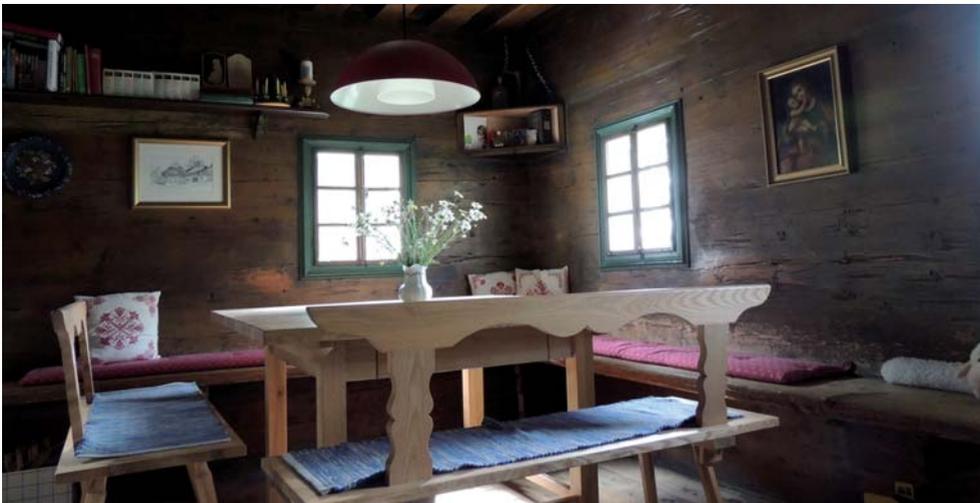
Die Räume des Wohngebäudes im Erdgeschoss wurden bereits renoviert, die große Stube aus dem Jahr 1865, sowie die Hofform und das äußere Erscheinungsbild haben ihre Ursprünglichkeit, Dank der Rücksichtnahme der Bewohner während der Renovierungsarbeiten erhalten.

**oben links:** großes Einfahrtstor, Blick in den Innenhof  
**oben rechts:** Innenhof  
**mitte links:** Stallgebäude  
**mitte rechts:** Wohngebäude  
**unten:** große Stube

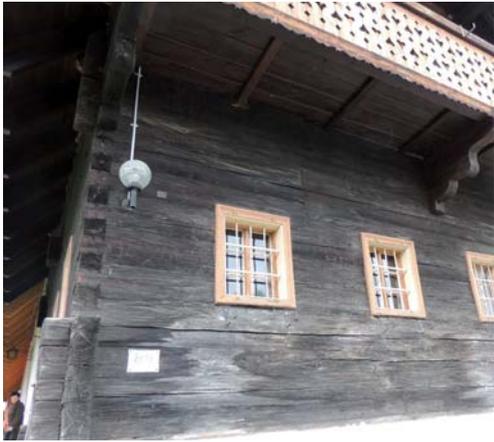
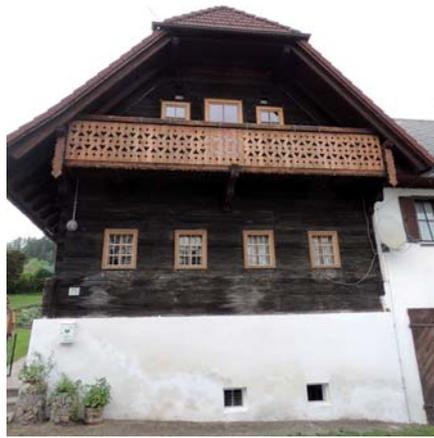
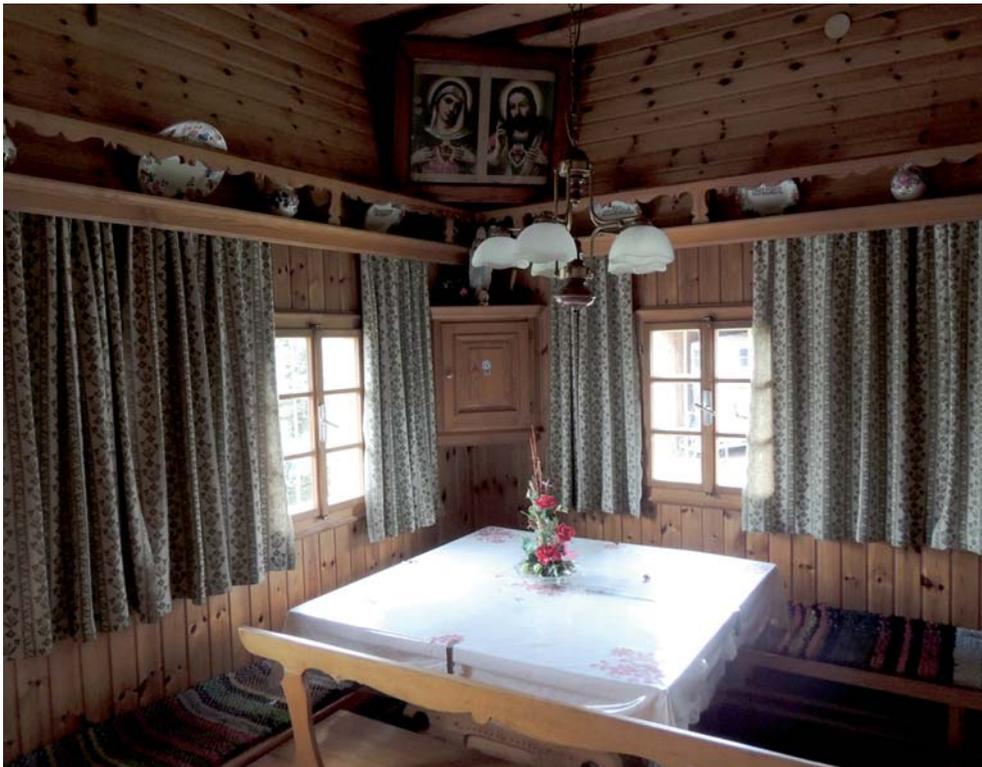
oben links: Detail-  
ansicht große Stube  
oben rechts: Vorder-  
ansicht große Stube  
unten: große Stube

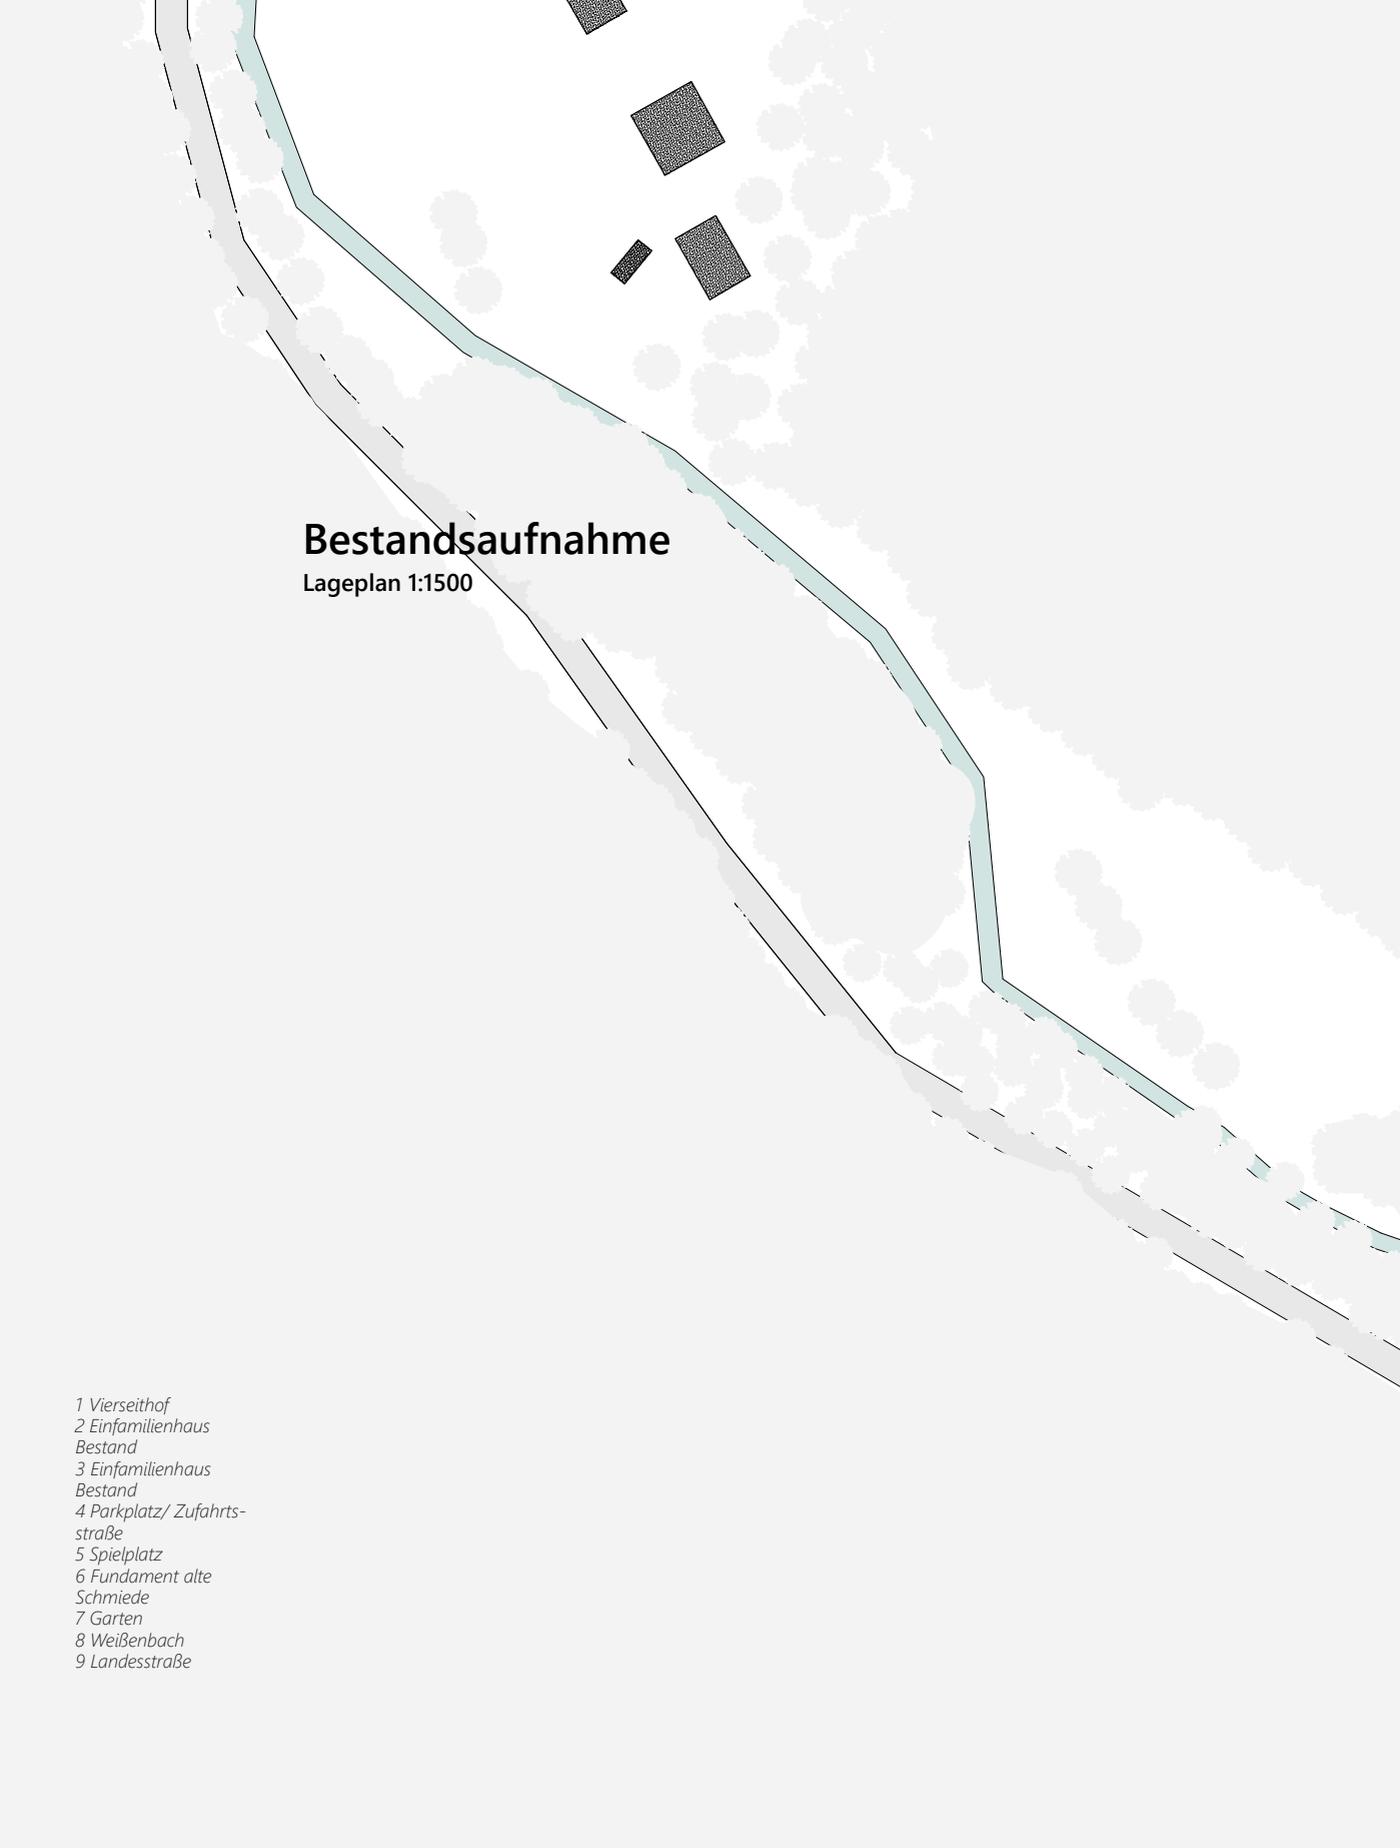
Lageplan 1:1500

- 1 Vierseithof
- 2 Einfamilienhaus
- Bestand
- 3 Einfamilienhaus
- Bestand
- 4 Parkplatz/ Zufahrts-  
straße
- 5 Spielplatz
- 6 Fundament alte  
Schmiede
- 7 Garten
- 8 Weißenbach
- 9 Landesstraße

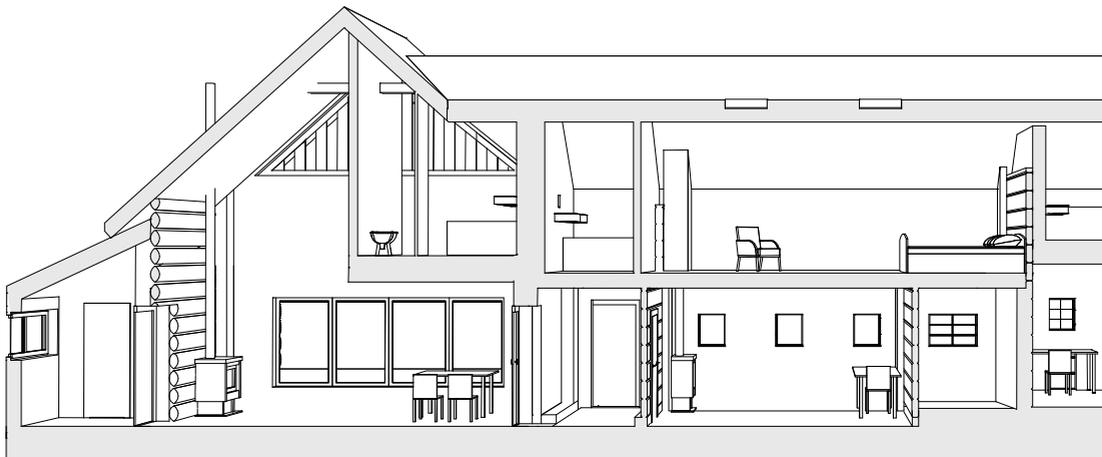
*Schemaschnitt*

Beim Grundriss des Bauernhofes handelt es sich um einen geschlossenen Vierseithof mit der typischen Form und Anordnung der nördlichen Oststeiermark. Das Gehöft besteht aus Wohn- und Wirtschaftsgebäude, die unter einem Dach einen allseitig geschlossenen Hof bilden.

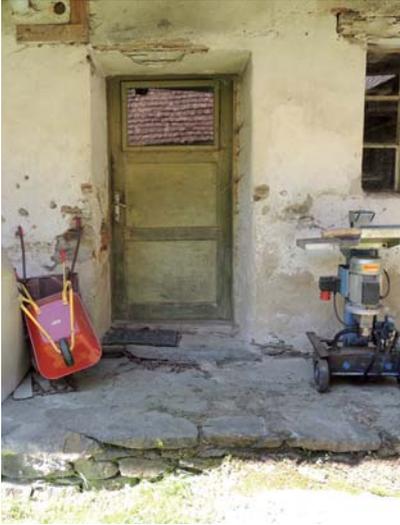
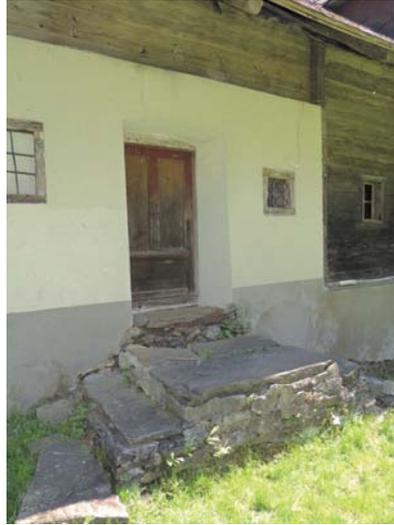
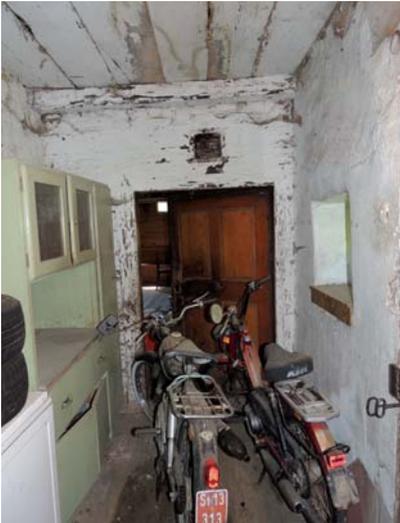
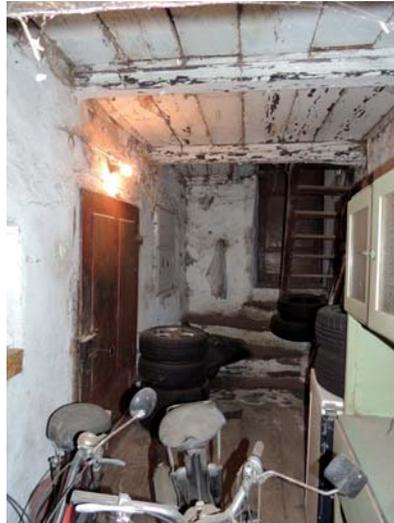
**oben links:** Eingang  
Innenhof  
**oben rechts:** Eingang  
Westseite  
**unten links:** Laube, Tür  
zur großen Stube  
**unten rechts:** Laube  
Blickrichtung zur hinteren  
Stube

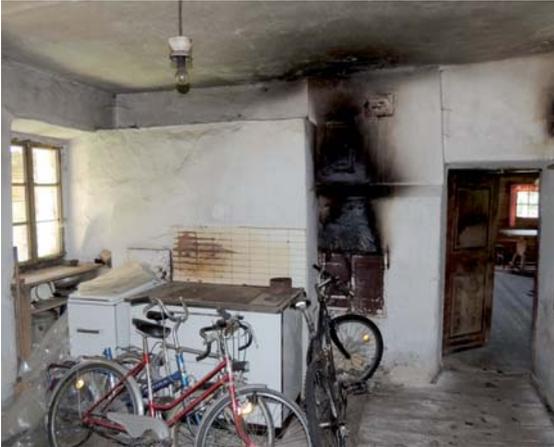
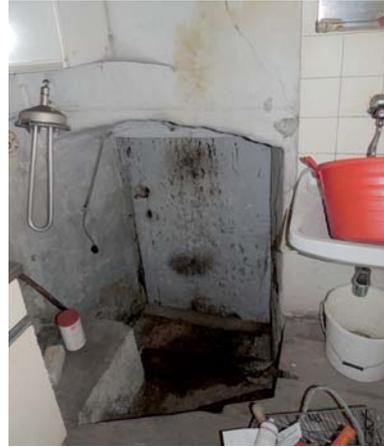
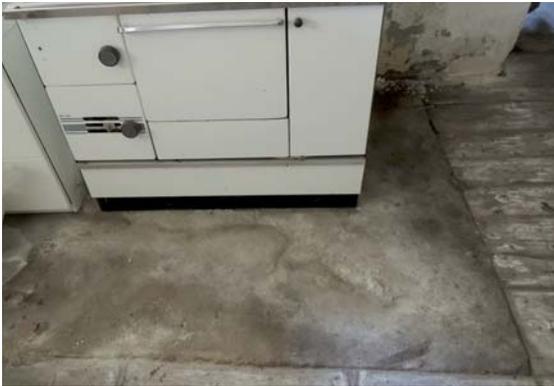
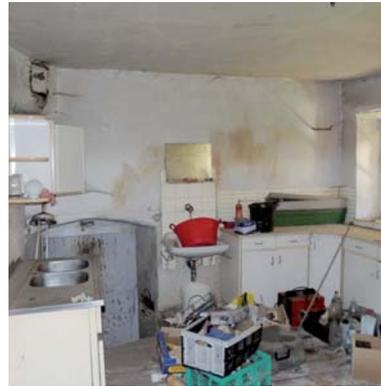
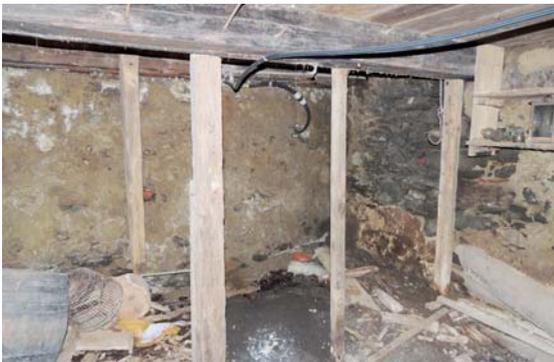
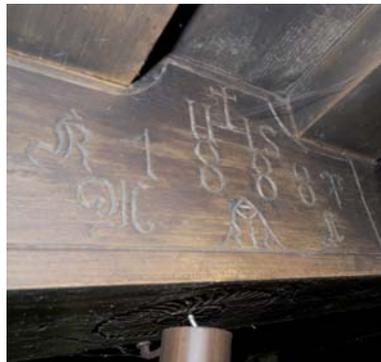
Die Küche ist von der Laube abgetrennt und kann von der Laube oder vom Innenhof betreten werden. Die Öffnungen für den alten Backofen und für den Kachelofen in der großen Stube sind noch vorhanden. Die Küche ist mit einem Sparherd ausgestattet, der ausschlaggebend für die Entrauchung der Stube war. Der Fußboden im Bereich des Herdes und des Backofens ist ein Betonboden, der Fußboden des restlichen Raumes ist aus Holz. Die Decke und auch die Wände sind weiß verputzt. Die Wände der Küche bestehen aus Bruchsteinmauerwerk, was üblich für einen altertümlichen Hof war. Die Küche hat zwei Fenster und eine Treppe, die in den ca. einen Meter tiefer liegenden Kellerraum führt. Die einzelnen Stufen sind aus Stein. Die Kellertür ist eine einfache, aus Brettern hergestellte Holztür.

oben links: Sparherd mit Backofen und Heizöffnung des Kachelofens  
 oben rechts: Kellerabgang  
 mitte links: Betonboden im Herdbereich  
 mitte rechts: Küche  
 unten links: Kellerbaum  
 unten rechts: Trambaum der Nebenstube mit Jahreszahl

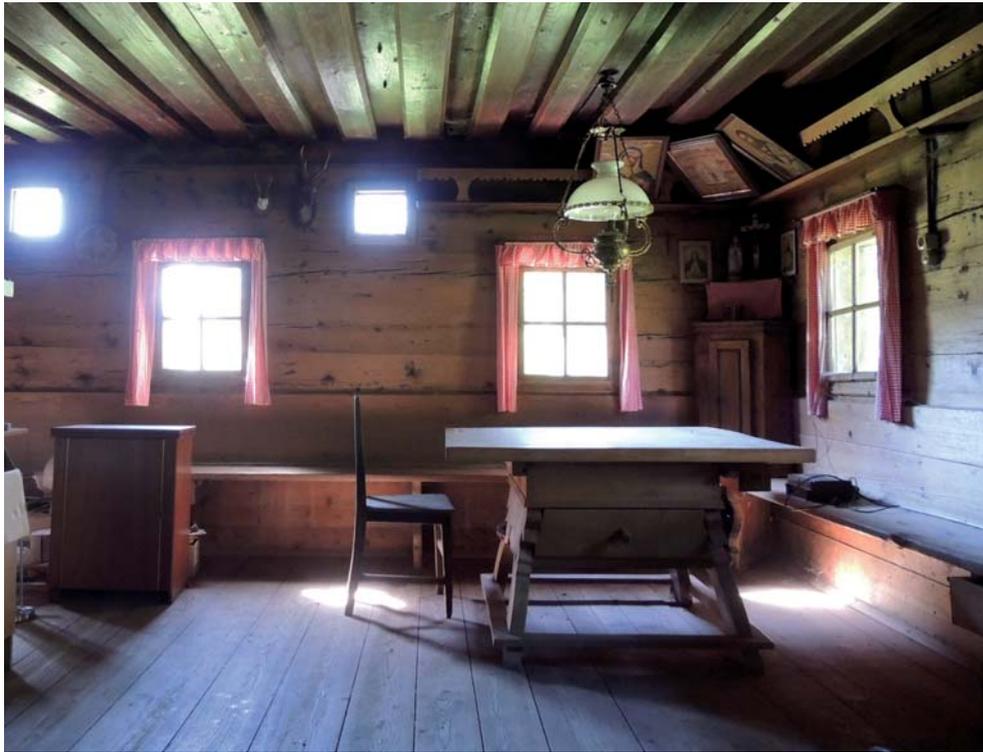
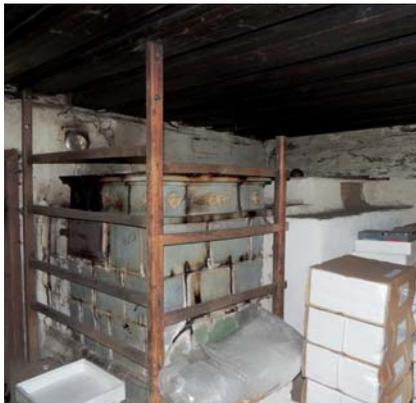
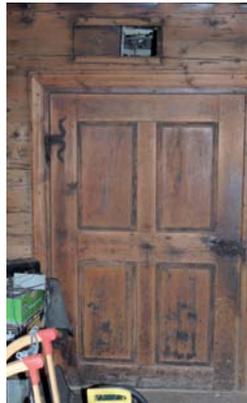
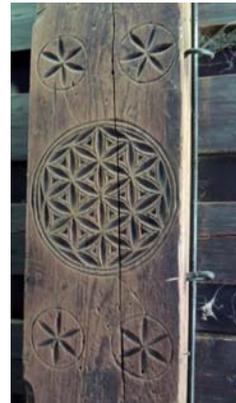
In der Stube wohnte man nicht nur, sondern sie hatte auch sehr lange die Funktion eines Schlafzimmers, da nicht genügend Zimmer für die Hofbewohner vorhanden waren. Das Bett stand neben dem Backofen. Sie war ursprünglich eine Rauchstube, die Rauchluke oberhalb der Tür zur Laube hin ist noch vorhanden. Die Wände um die Öfen haben noch Spuren von weißem Kalk, um den Ruß, der sich ablagerte, zu verdecken. Die übrigen Wände sind Holzwände.

Der Boden und die Decke sind aus Holz. Der Trambaum, der die Decke über der Stube stützt, hat eine Verzierung und die Jahreszahl 1823 eingeschnitzt. Die große Stube hat insgesamt acht Fenster, wobei zwei davon höhenversetzt und kleiner sind.

oben: große Stube  
unten von links nach  
rechts:  
Kachelofen u. Backofen  
Tür mit Rauchluke  
Trambaum große Stube

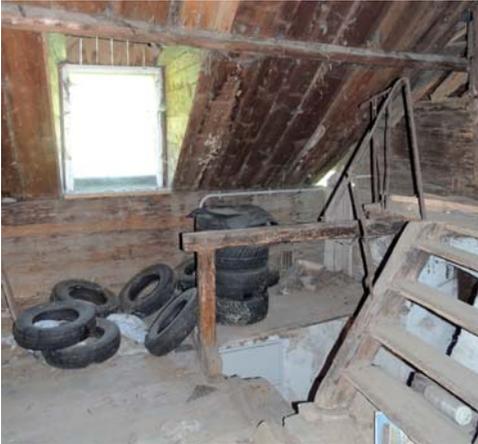
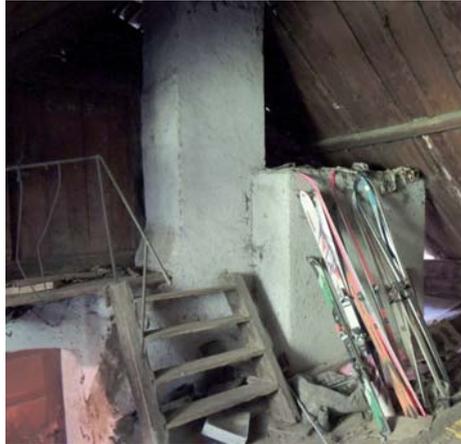
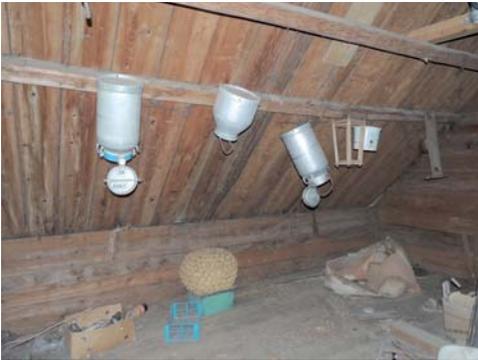
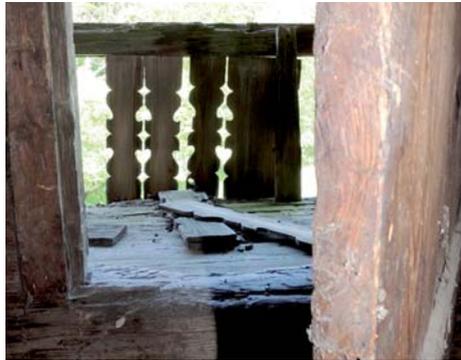
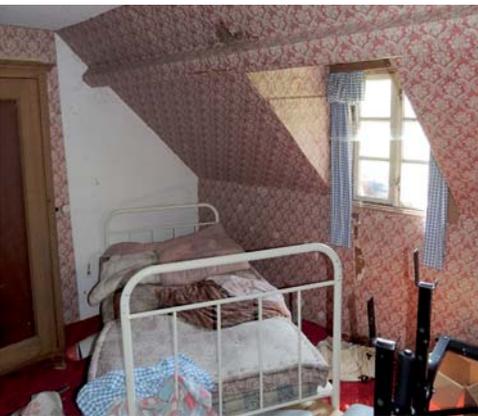
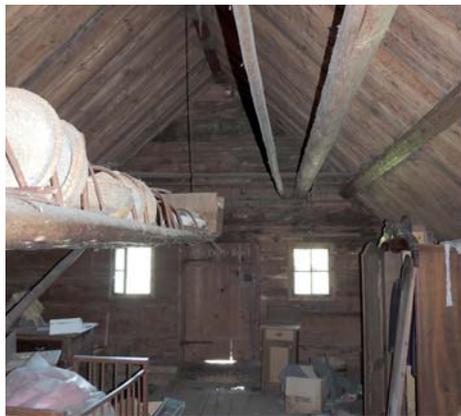
Der „**Labenbodn**“ über dem Vorhaus hat einen sehr einfachen Bretterboden. Hier ragt der Kamin über das Dach empor und eine alte Selch befindet sich neben dem Kamin. Der Teil über der Küche hat einen stabileren und besseren Boden aus Rundhölzern. Vom Labnboden gelangt man über einige Stufen in den

Dieser Raum wurde auch als Lager genutzt und hat die selbe Gestaltung wie der hintere Stubenboden: Bretterboden, einfache Bretterholztür (hier mit Eisenschloss), Holzwände und einfache Dachverschalung. Dieser Raum hier hat eine kleine Gaube, die der hintere Stubenboden nicht hat. Gegenüber der Eingangstür des Raumes liegt der zweite Balkon. Die Balkontür ist eine einfache Brettertür und hat auf beiden Seiten je ein Fenster. Über den vorderen Stubenboden gelangt man in den

**Boden über der Nebenstube**. Dieser Raum wurde bereits zum Schlafzimmer umfunktio- niert. Eine Gaube mit Fenster wurde für die Belichtung und Belüftung des Raumes eingebaut. Der Raum liegt um eine Stufe tiefer als der vordere Stubenboden.

**oben links:** Labnboden  
**oben rechts:** Kamin  
u. Selch  
**mitte links:** hinterer  
Stubenboden  
**mitte rechts:** „Gangl“  
über Nebenstube  
(Schlafzimmer)  
**unten rechts:** vorderer  
Stubenboden

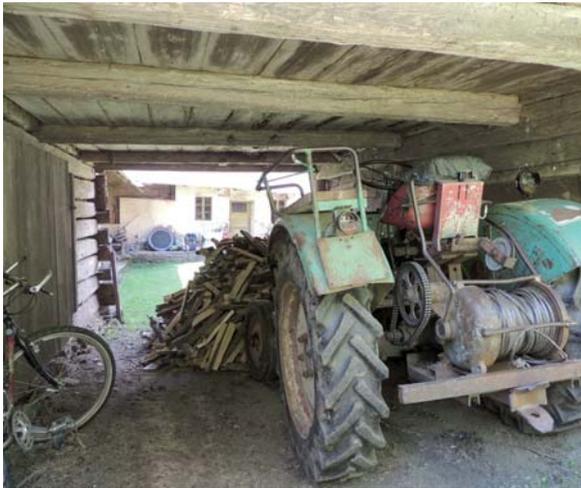
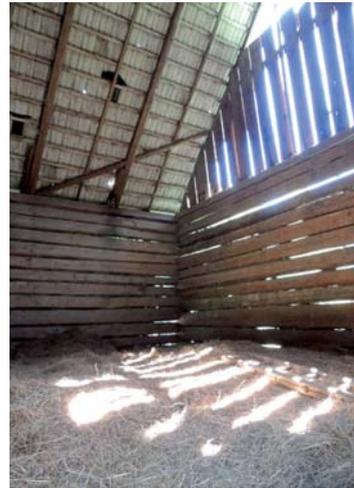
oben: Kuh-Schweinstall  
unten von links nach rechts: Abstellraum, Stall (Hühner), Durchgang, Holzlager

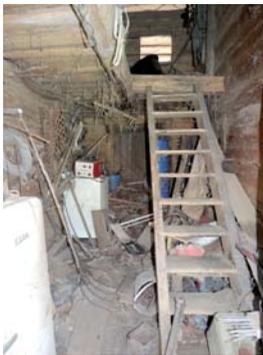
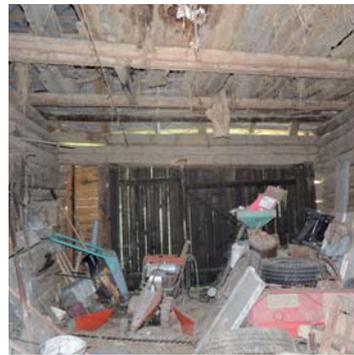
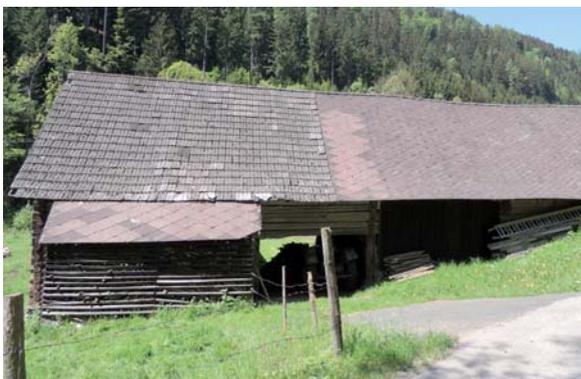
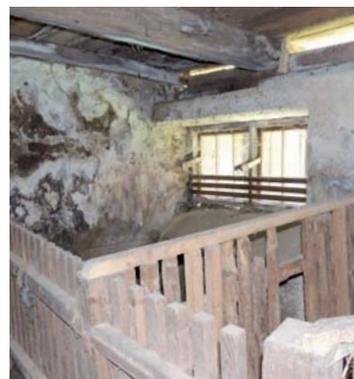
oben links: Durchfahrt mit darüberliegender Tenne  
 oben rechts: Getreidestadt  
 mitte links: Abstellraum/ Gerätelager  
 mitte: Durchgang  
 mitte rechts: Wagenschuppen  
 unten links: Holzlager Ostansicht  
 unten rechts: Schweinestall

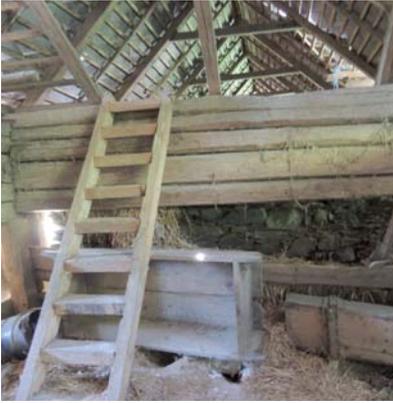
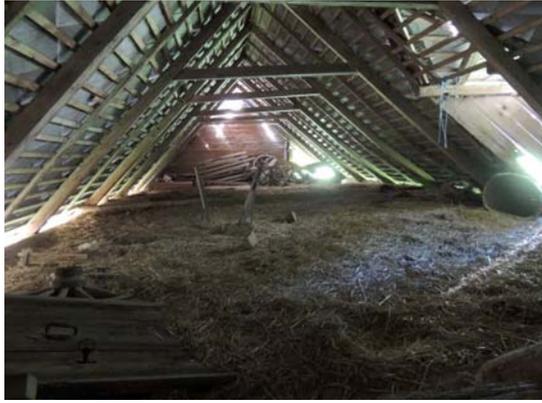
**oben:** Futterboden  
**unten:** Getreideboden  
über Hühnerstall

Der „**Futterboden**“ befindet sich über dem Kuh- bzw. Schweinestall. Hier wurde das Futter für die Tiere gelagert. Man erreicht diesen Boden vom Getreidestadl (Lager für Sägespäne) über eine steile Leiter. Eine größere Satteldachgaube mit einer Holztür ermöglicht das direkte Betreten von außen.

Vom Abstellraum aus gelangt man über eine Holzleiter in einen „**Getreideboden**“, der direkt über dem Hühnerstall liegt. Hier wurde auch Futter bzw. manchmal auch Getreide gelagert. Alle Räume für die Getreidelagerung sind untereinander durch Aussparungen der Holzwände verbunden und über Holzleitern begehbar.

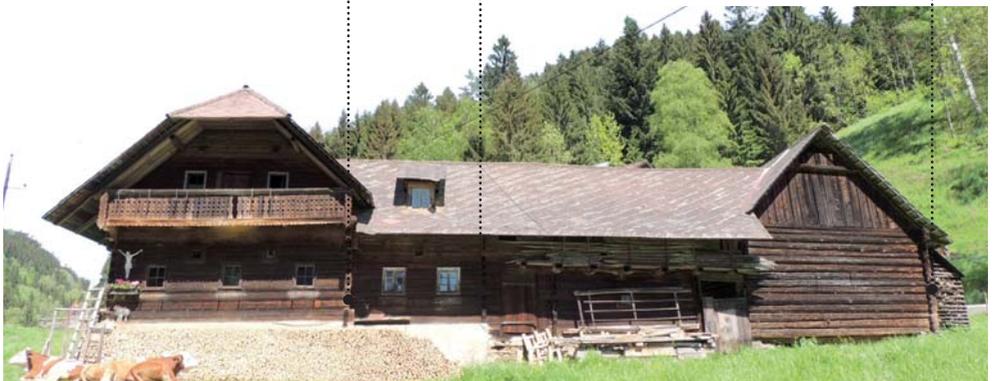
**Südansicht:** Wohn- und Wirtschaftsgebäude

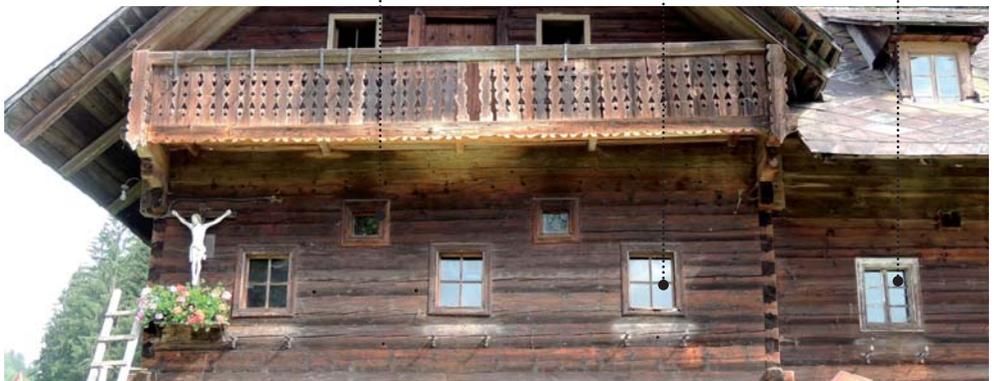
Alle Räume die zuletzt als Schlafräume genutzt wurden sowie die Küchenfenster weisen diese Fensterform auf.

**Südensicht:** Fensterreihe vordere Stube und Nebenstube

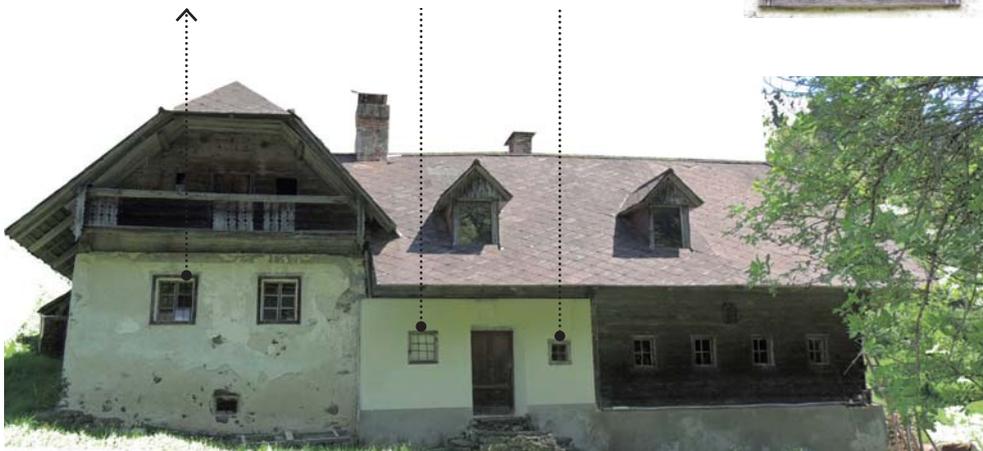
Die Fenster der Kammer bzw. der hinteren Stube haben dieselbe Form als die Fenster der Nebenstube. Sie sind zweiflügelige Stock-Rahmenfenster und nach innen öffnbar. Diese Fenster haben ein einfaches Gitter, sind etwas größer und sind in der Leibung nach innen versetzt.

Westansicht: Wohngebäude

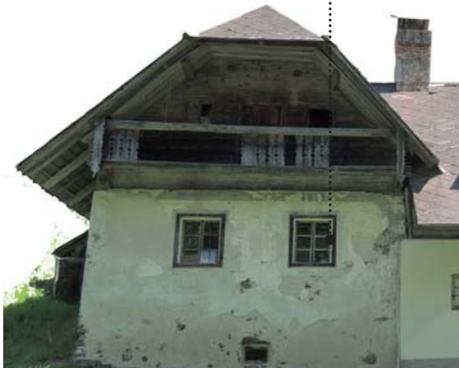
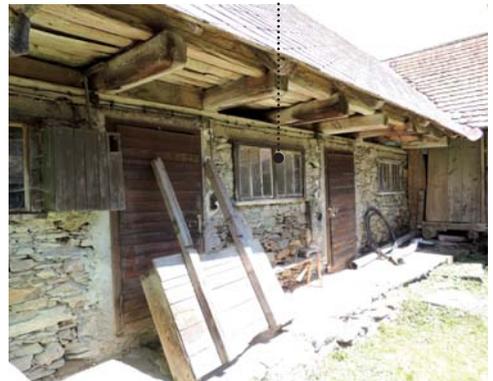
Das Kellerfenster unterscheidet sich von den übrigen Fenstern, denn es hat keine stehende, sondern eine liegende Rechteckform und ist in seiner Breite kleiner als die anderen Fenster. Es hat ein sehr einfaches Fenstergitter und ist nicht verglast.

links: Westansicht  
rechts: Stallgebäude  
Innenhofseite

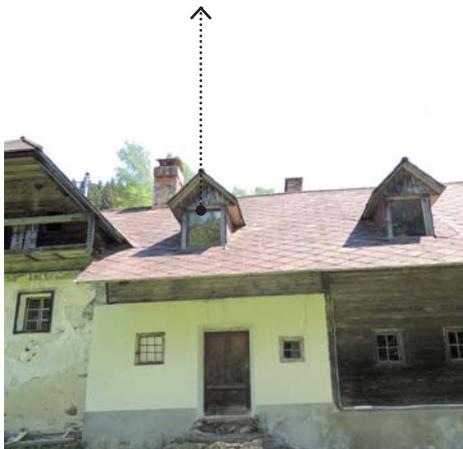
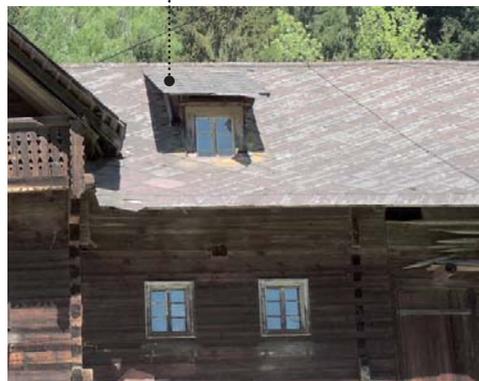
Die Sattelgaube ist ebenfalls eine Holzkonstruktion. Das Fenster ist ein einfaches ohne vertikaler oder horizontaler Teilung, das in den Stock eingeschoben ist. Die Gaube hat eine Giebelschalung aus Holz. Der Anschluss an die Dachdeckung ist mit einem Blech hergestellt. Der Firstabschluss wurde mit Firstziegeln gemacht.

**links:** Westansicht, Gaube in Laubenboden und vorderen Stubenboden  
**rechts:** Südansicht, Gaube in Boden über Nebenstube

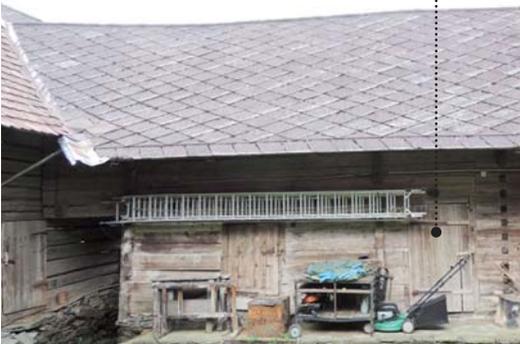
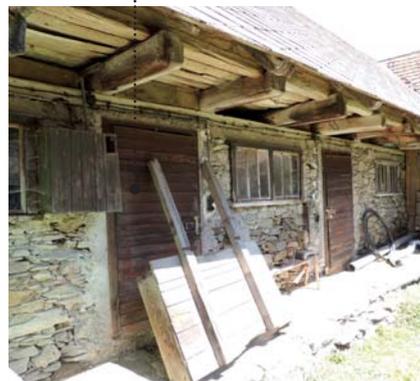
Die Türen des Kuhstalles bestehen aus horizontalen Brettern, haben eine Holzverriegelung und sind dunkler, da sie den Wetterbedingungen und der Sonneneinstrahlung stärker ausgesetzt sind als die gegenüberliegenden Türen des Stadls und des Hühnerstalles.

**links:** Innenhof Süd-  
ansicht  
**rechts:** Innenhof Nord-  
ansicht

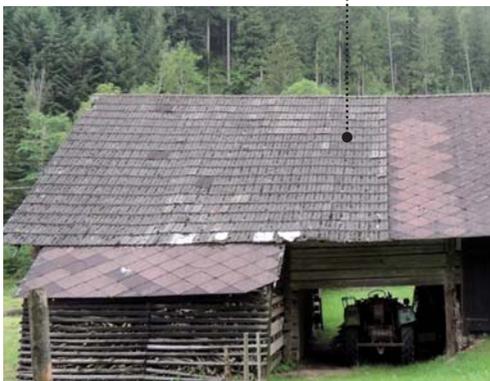
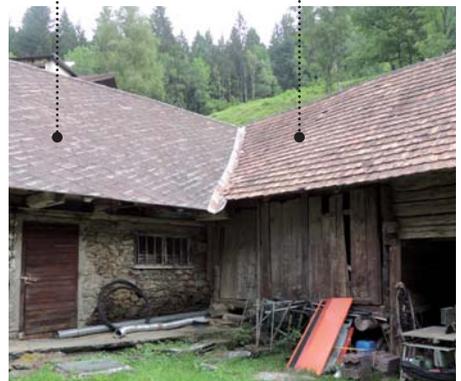
Das Dach des Stadls hat an der Hofinnenseite eine rote Biberschwanzdeckung. Diese Art von Dachhaut kommt nur an dieser Stelle vor.

**links:** Ostansicht  
Durchfahrt  
**rechts:** Innenhof nord-  
östliche Gebäudeecke

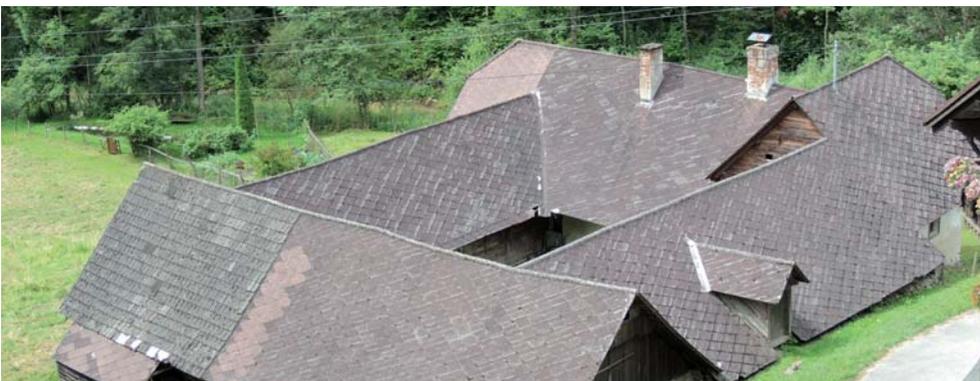
Die Rauchfänge sind aus Ziegel gemauert und haben teilweise noch Putzrückstände an der Außenseite. Die Rauchfangköpfe haben eine Betonabdeckplatte oder eine für diese Bauart typische Eisenblechhaube, um Schutz gegen Niederschläge zu bieten. Beide Rauchfänge sind mit geformtem Blech mit der Dachhaut verbunden.

*Dachdraufsicht*

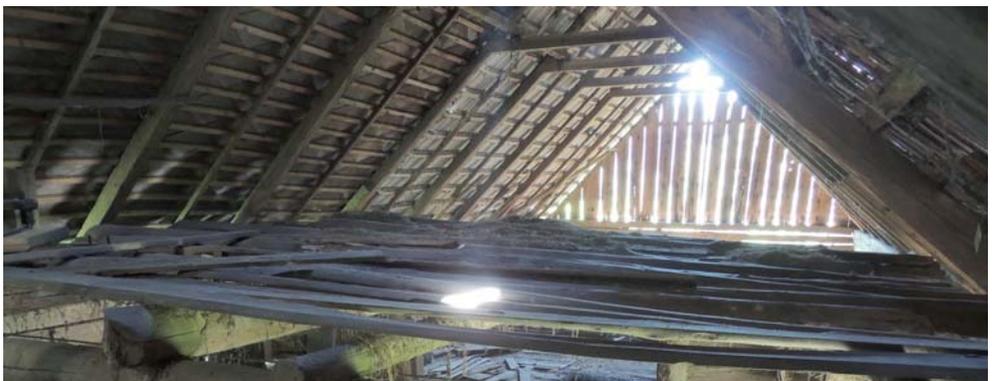
Die Sparren sind am Fußpunkt am obersten Wandholz (Fußpfette), das eingeschnitten ist aufgesetzt und mit Holznägel miteinander verbunden.

*Dachstuhl Wagenschuppen, Tenne, Heustadl*

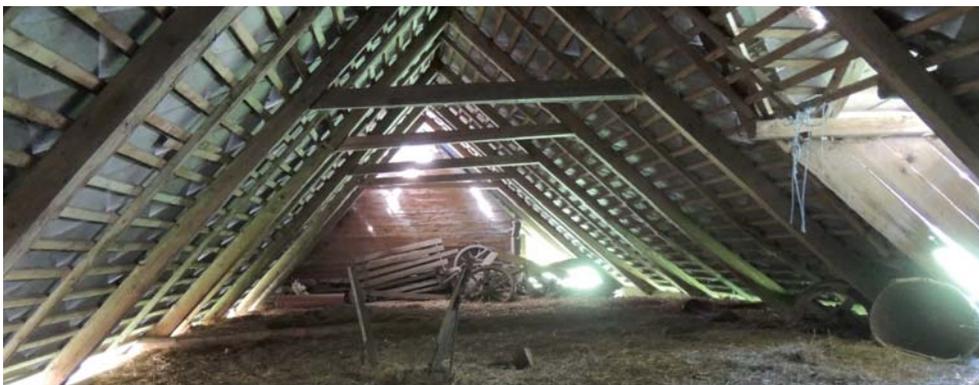
Das Dach des Wohngebäudes hat an der Innenseite eine Dachverschalung, somit ist die Konstruktion und die Dachhaut im Innenraum nicht zu sehen.

*Dachstuhl Futterboen  
über Kuhstall*

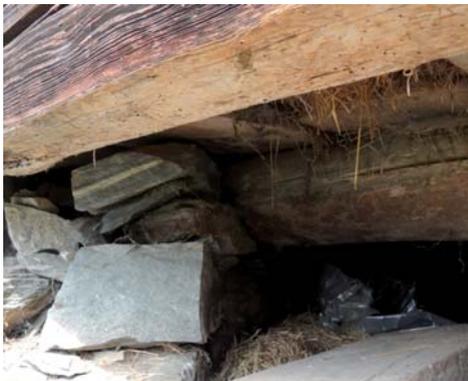
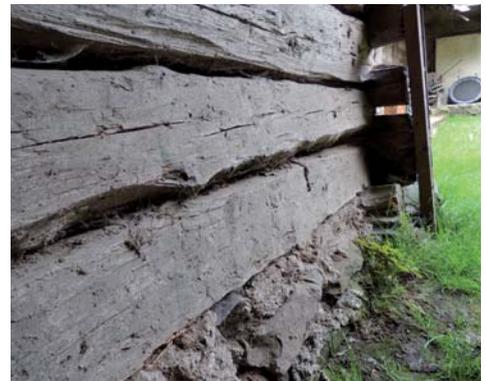
Die Anschlüsse bei den Wirtschaftsgebäuden sind wesentlich ungenauer und einfacher hergestellt. Zwischen dem untersten Holzblock und dem Steinsockel sind sehr viele Lücken und Lufträume, im Gegensatz zum Wohngebäude. Teilweise liegt der unterste Block nur punktuell auf dem Steinsockel auf.

**links:** Steinsockel Heustadl, Südseite  
**rechts:** Steinsockel Heustadl, Durchfahrt

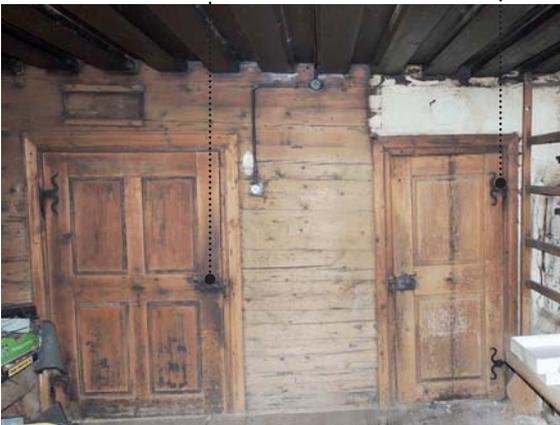
Kastenschlösser sind Aufsatzschlösser, bei denen man die Mechanik durch einen Kasten verbaut und schützt.

**links:** Türen große Stube  
**rechts:** Eingangstür  
Blick aus Küche

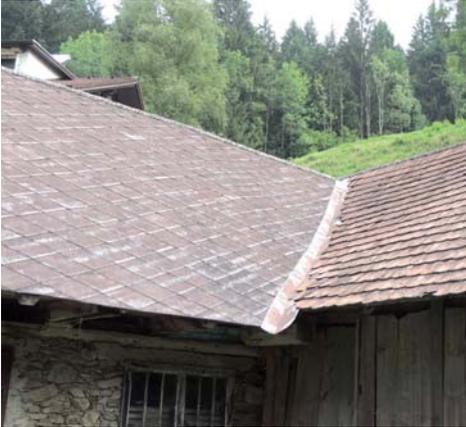
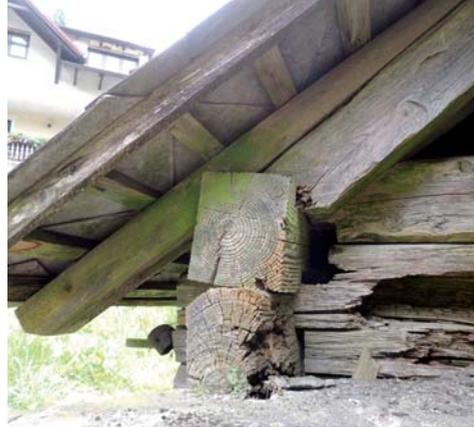
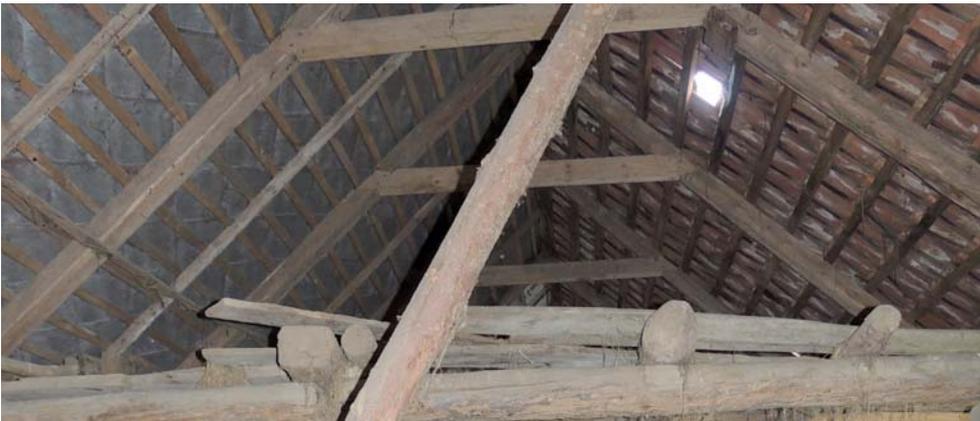
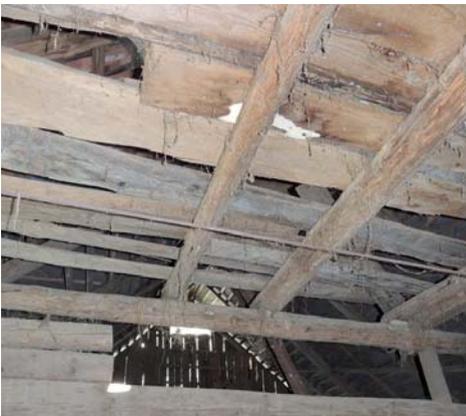
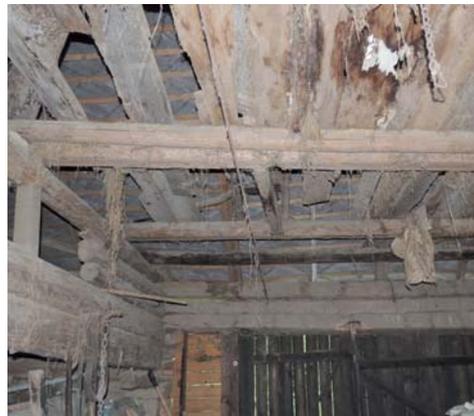
**oben links:** Dachhse aus Blech  
**oben rechts:** Sparrenauflager, gemorschte Balkenköpfe  
**mitte:** Schäden an der Dachhaut  
**unten links u. rechts:** durchgemorschter Bretterboden
