# Revitalisierung eines Vierseithofes in der Oststeiermark

Diplomarbeit  
zur Erlangung des akademischen Grades einer/s  
Diplom-Ingenieurin/Diplom-Ingenieurs

Technische Universität Graz  
Erzherzog-Johann-Universität  
Fakultät für Architektur

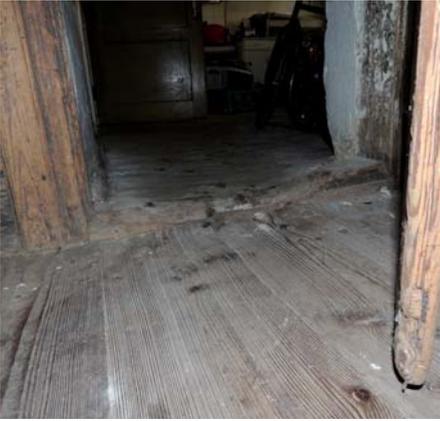
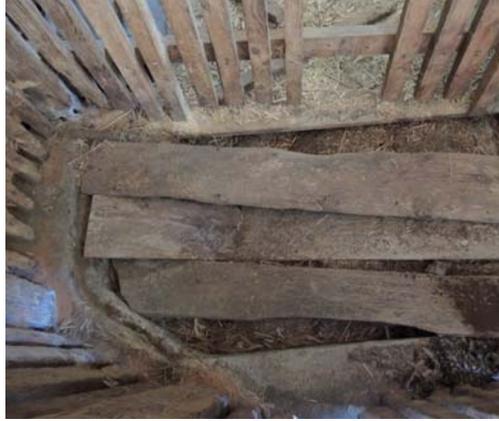
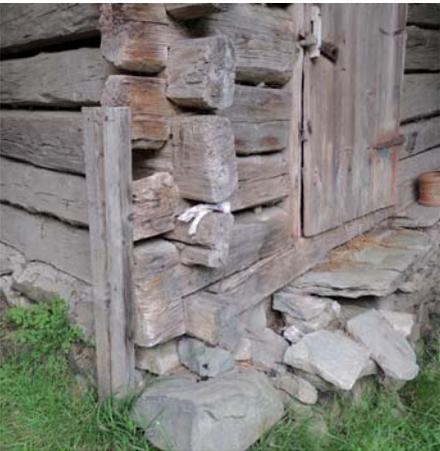
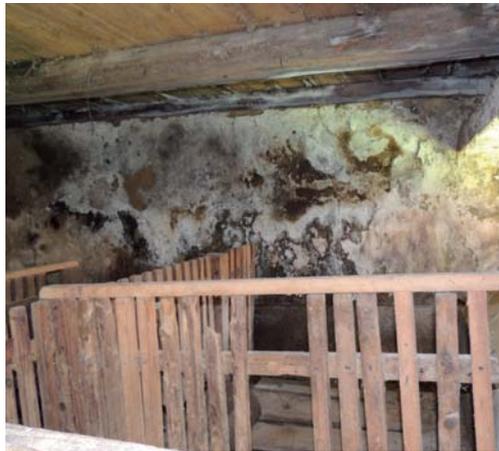
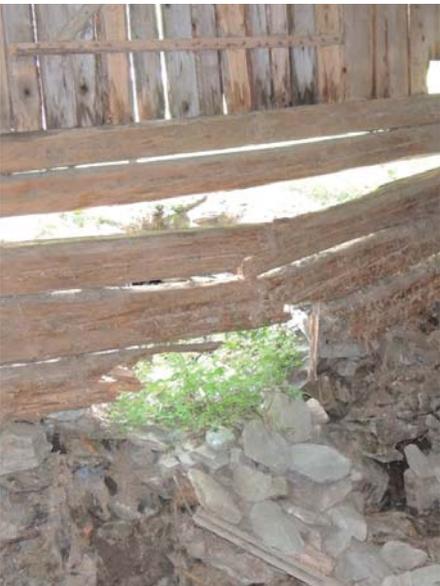
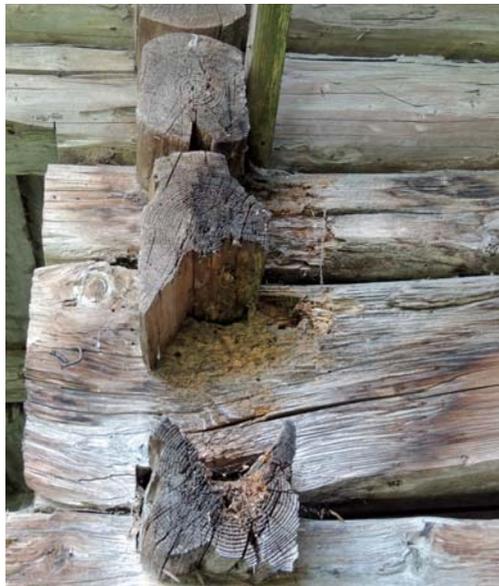
**oben links:** abgenutzte Bodenschwelle  
**oben rechts:** Stallboden  
**mitte links:** beschädigter Steinsockel  
**mitte rechts:** Schimmelbefallenes Steinmauerwerk, erdberührt  
**unten links:** beschädigte Holzwand und beschädigtes Steinmauerwerk  
**unten rechts:** verfaulte Balkenköpfe

- Um Wärmebrücken und Wärmeverluste zu verringern sowie einen guten Feuchtetransport zu gewährleisten, wird eine kapillaraktive Innendämmung mit entsprechendem Aufbau angebracht. Eine ausreichende natürliche Be- und Entlüftung ist Voraussetzung und wird durch ausreichende Fensteröffnungen ermöglicht.

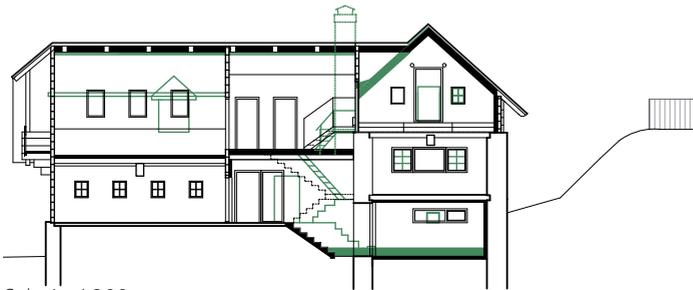
Schnitt 1:300

- Abbruch*
- Neu*
- Bestand*

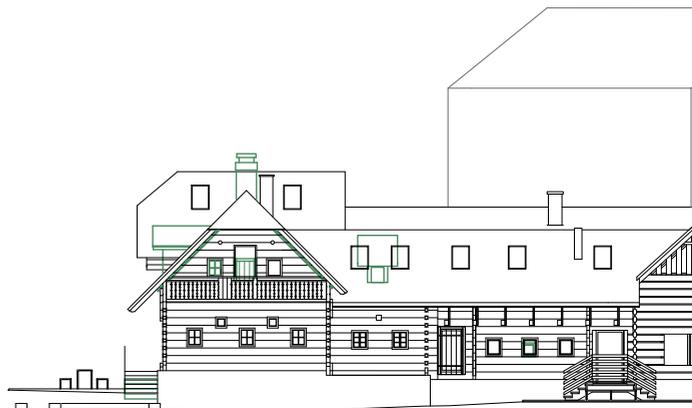
Ansicht 1:300

Abbruch

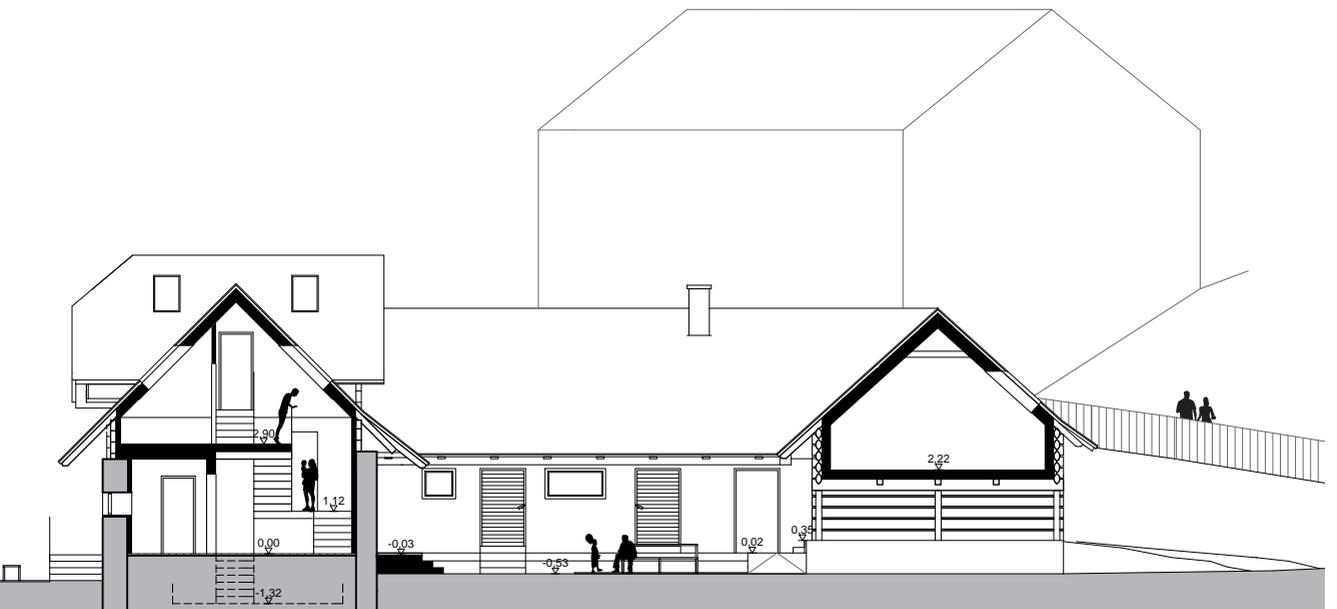
Innenhof Ansicht Ost 1:200

- Bestand

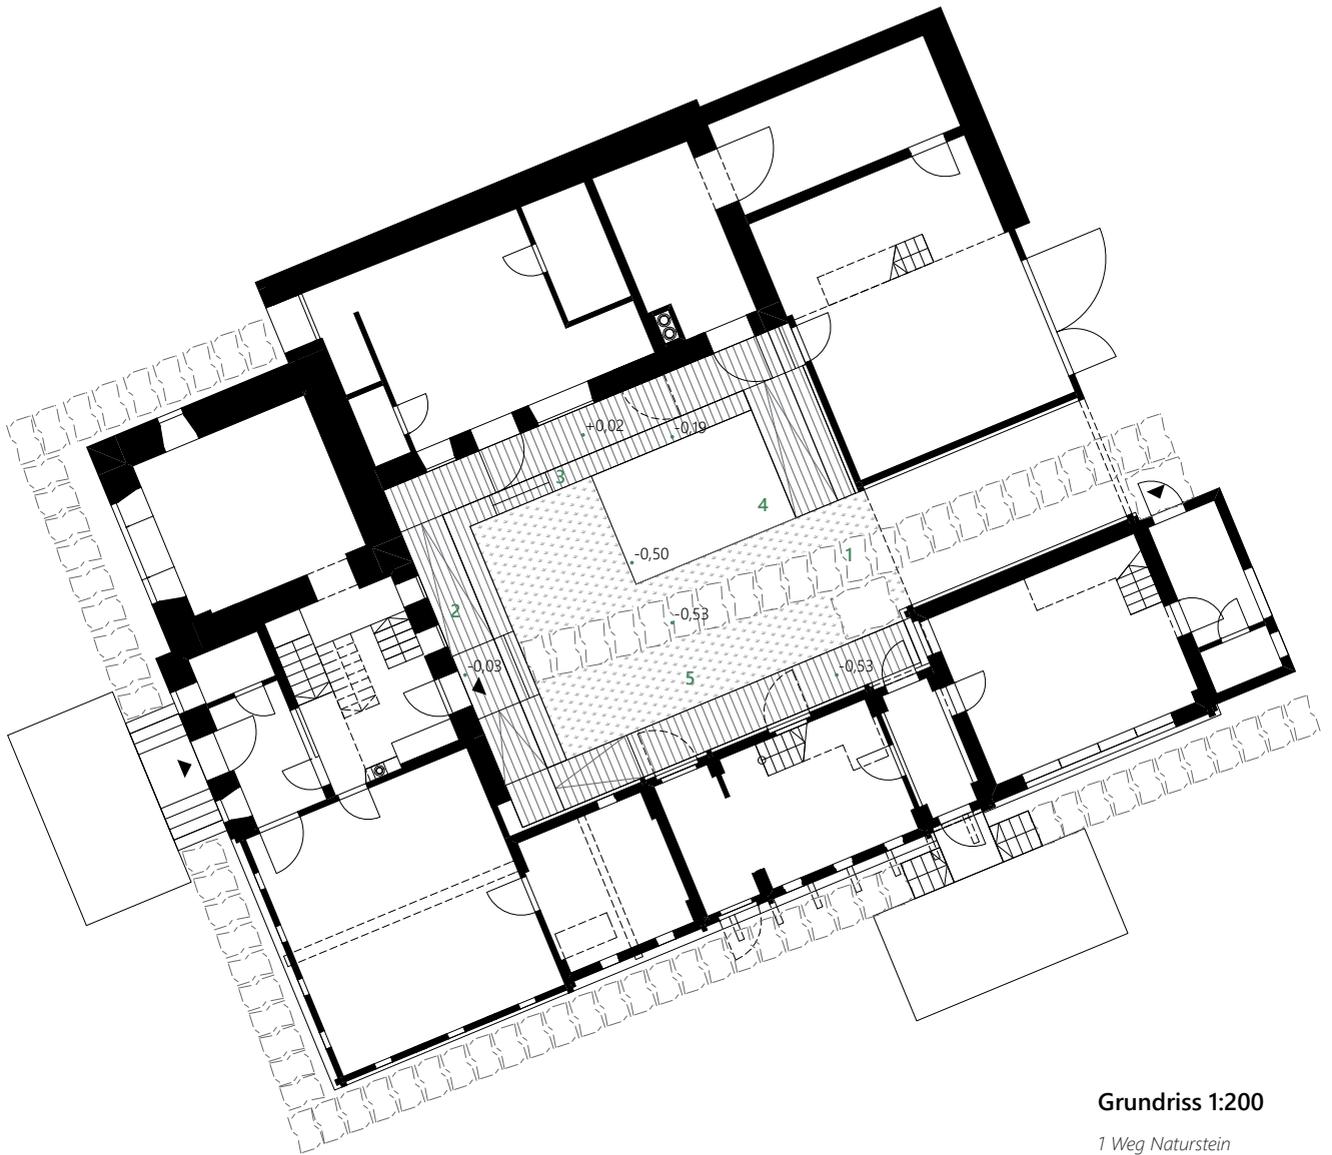
**Grundriss 1:200**

Der Weg aus Natursteinplatten führt in und durch den Innenhof. Die Gestaltung sieht eine neue „Gredn“ vor, die alte wird zur Gänze abgetragen. Das Geländeniveau wird geebnet und teilweise abgegraben, um den Zugang zu den Wohnungen zu ermöglichen, da diese tiefer gesetzt wurden. Ein neuer Rundgang aus Lärchenbelag auf Kies gebettet ersetzt das alte Steinpflaster. Da die Räume auf sehr unterschiedlicher Höhe liegen wird die neue „Gredn“ aus Rampen hergestellt, um den Niveauunterschied stufenlos zu überbrücken. An der Nord- und Westseite entsteht eine umrahmende Holzbank, mit integrierten Stufen, um eine direkte Erreichbarkeit der Eingänge zu ermöglichen. Das Motiv der umrahmenden Stubenbank wird somit auch in der Außenraumgestaltung aufgenommen. Die „Bank“ ist breit und hoch genug, um darauf zu verweilen und zu sitzen. Eine Terrasse aus Natursteinen soll einen befestigten Platz für Bänke und Tisch bieten. Die restliche Fläche des Innenhofes bleibt Wiese, um auch hier Grünraum zu schaffen.

- 1 Weg Naturstein
- 2 Rundgang, „Gredn“ Holz
- 3 Holzbank
- 4 Terrasse Naturstein
- 5 Grünfläche

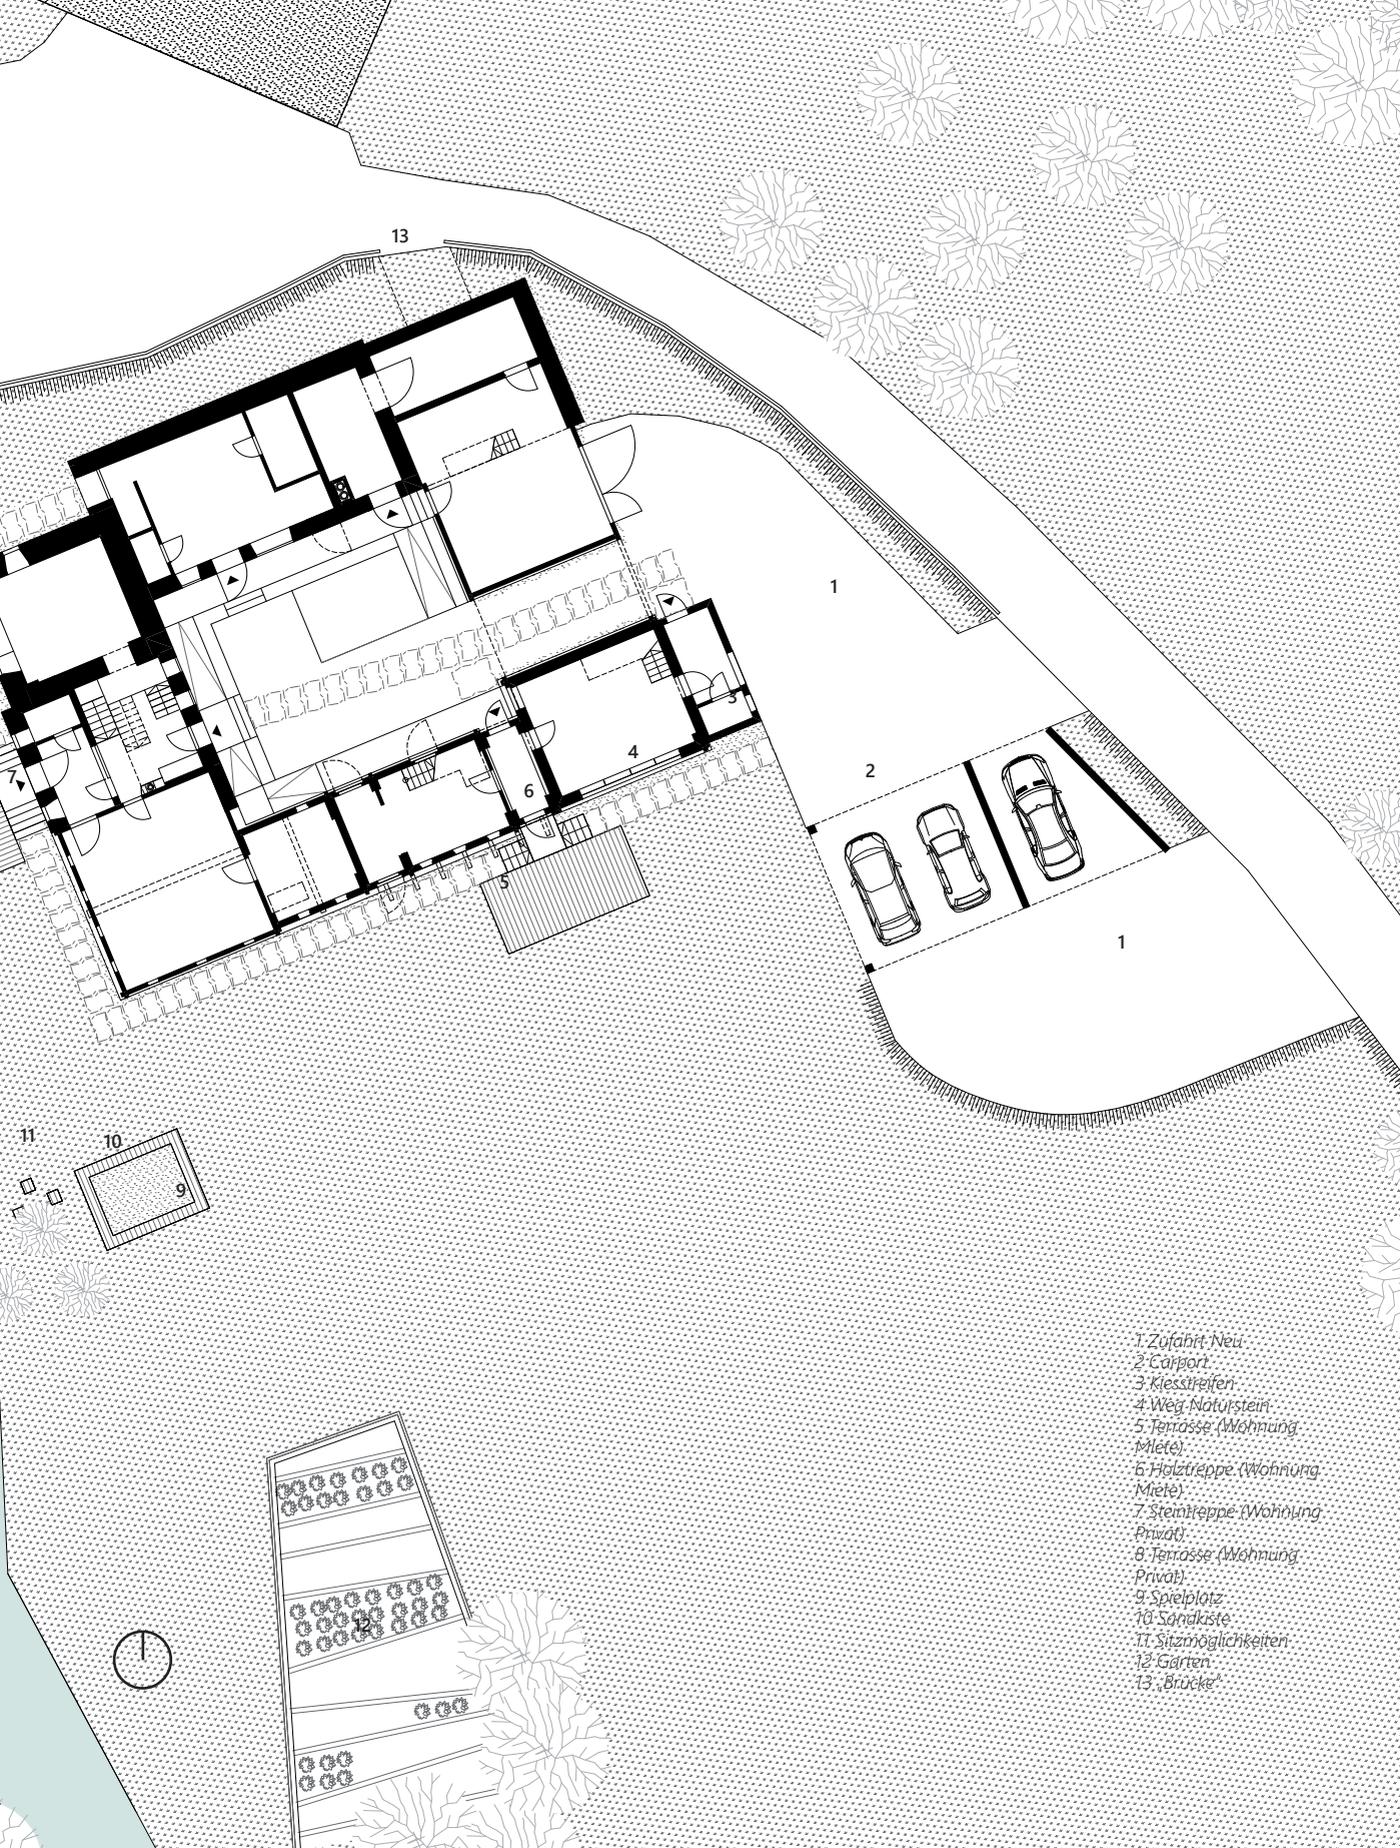
- 1 Zufahrt Neu
- 2 Carport
- 3 Kiesstreifen
- 4 Weg Naturstein
- 5 Terrasse (Wohnung, Miete)
- 6 Holzterrasse (Wohnung, Miete)
- 7 Steinterrasse (Wohnung, Privat)
- 8 Terrasse (Wohnung, Privat)
- 9 Spielplatz
- 10 Sandkiste
- 11 Sitzmöglichkeiten
- 12 Gärten
- 13 „Brücke“

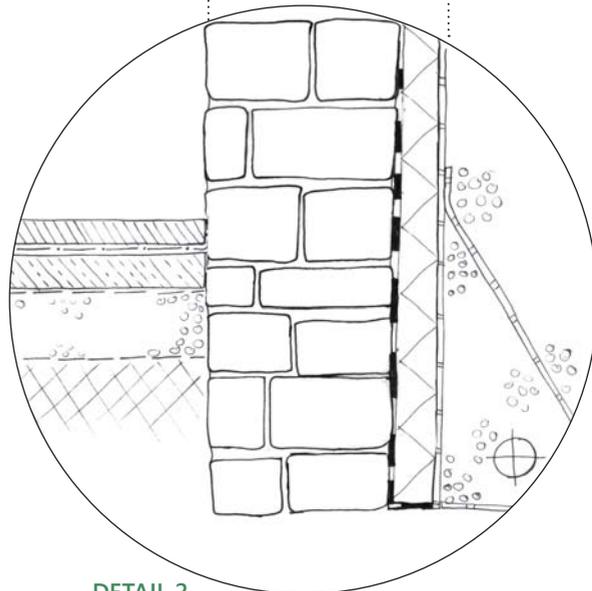
### Wand erdberührt

Bruchsteinmauerwerk Bestand	-
vertikale Feuchtesperre	-
Perimeterdämmung	8,0cm
Schutzmatte	-
Kiesschüttung mit Dränrohr	-

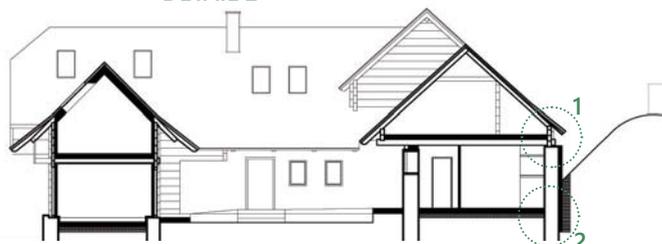
### erdberührter Fußboden

Fliesen	1,0cm
Estrich	6,0cm
horizontale Feuchtesperre	-
Ausgleichsschicht	5,0cm
Geotextilvlies	-
Glasschaumgranulat	Stärke je nach Verdichtung
Geotextilvlies	-
Erdreich	-
