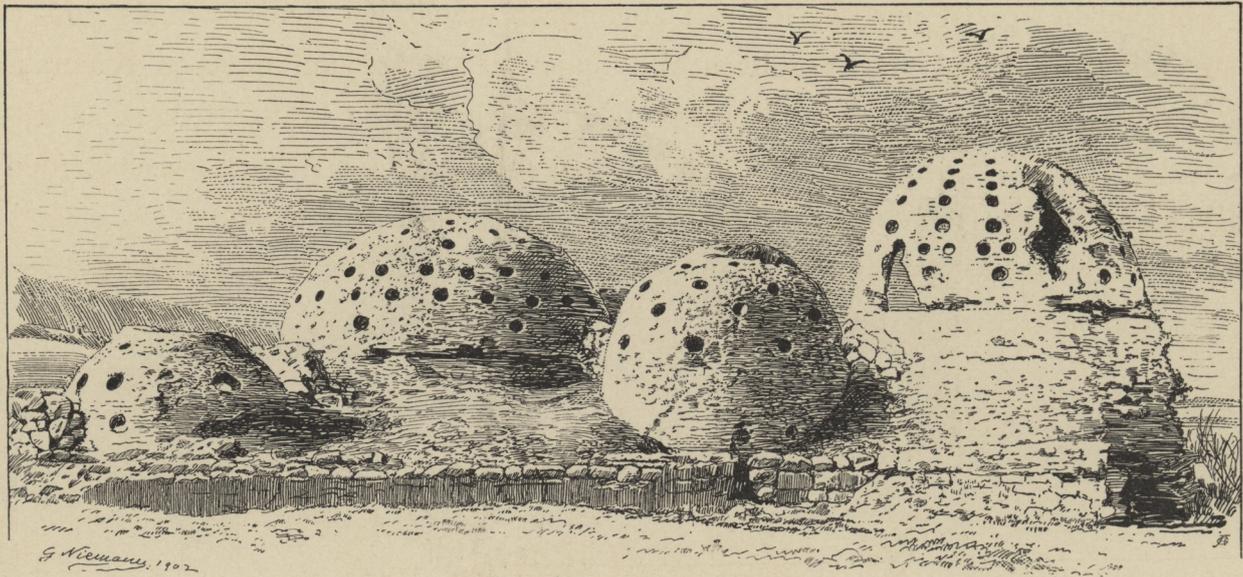
Fig. 54 Ansicht des Badhauses.

Es erübrigt noch, der Badehäuser zu gedenken. Eines derselben, in einiger Entfernung westlich von der großen Moschee gelegen, ist durch die Zahl und Größe der Räume sowie durch den Reichtum der Stalaktitenbildungen vor den anderen ausgezeichnet, aber aller Gewölbe beraubt, daher wir zur Darstellung die besser erhaltene, aber bescheidenere Anlage in unmittelbarer Nähe der Moschee wählen, welche, wie die Fig. 54 zeigt, hoch verschüttet, mit ihren eng aneinander gerückten Kuppeln an Termitenbauten erinnert. Plan und Längenschnitt geben wir in den Abbildungen Fig. 52 und 53. Die Verschüttung, welche von außen nicht viel mehr als die Kuppeln sehen läßt und auch, im Innern nahezu zwei Meter beträgt, erforderte eine Grabung, welche sich indessen auf das Innere beschränkte. Wir mußten uns begnügen, die Anordnung der Türen aufzuklären und die Lage des Fußbodens zu bestimmen, verzichteten aber auf die Untersuchung der kaum noch nachweisbaren Heizvorrichtungen und der Wasserverteilung. Die in den halb zerstörten Mauern da und dort sichtbaren Reste vertical angebrachter Tonrohre deuten auf die Anlage eines hochgelegenen Reservoirs, welches seinen Platz vielleicht zwischen den beiden großen Kuppeln hatte.
