Abb. 1. Haus des P. Maurer in Brandobberndorf.  
Ansicht der Hofseite vom Wohn- und Thorhaus.

Abb. 5—8. Einzelheiten vom Hause Maurer in Brandobberndorf.

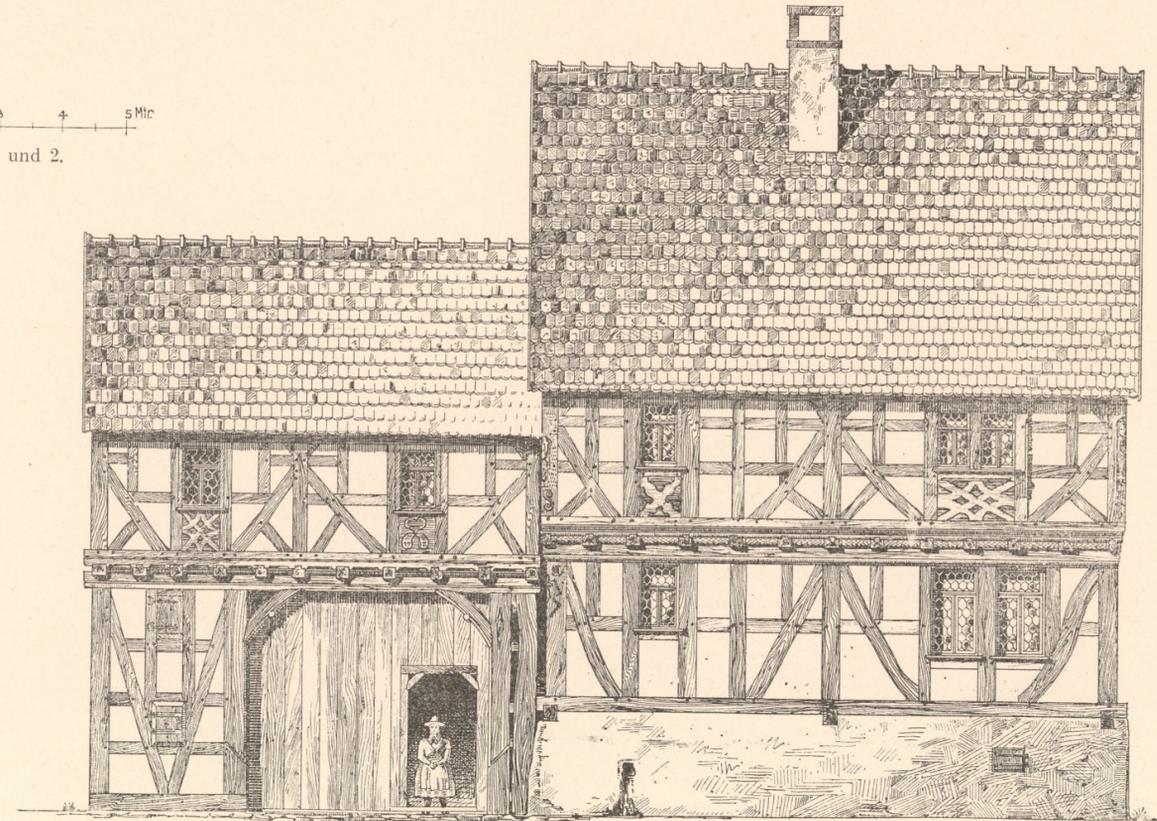
Abb. 2. Haus des P. Maurer in Brandobberndorf. Ansicht der Strassenseite vom Wohn- und Thorhaus.

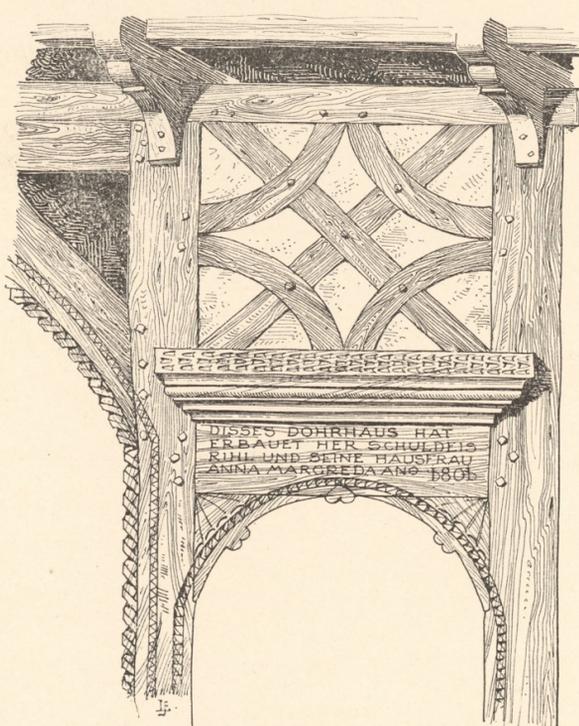
Abb. 3. Vom Thorhause eines Gehöftes in Crotzenbach.

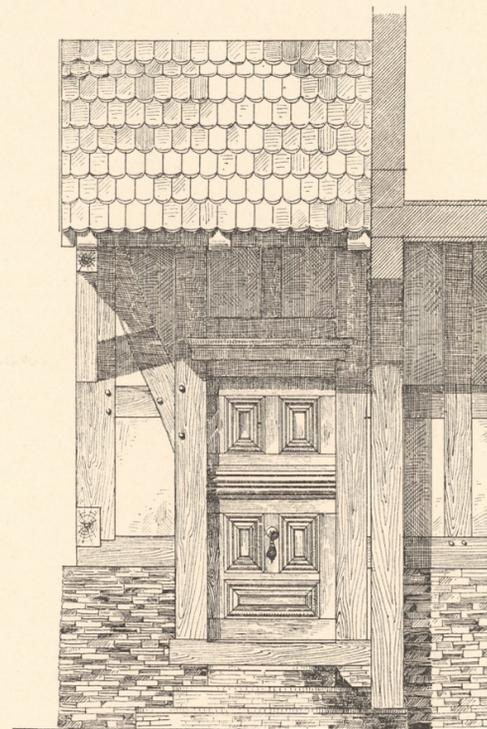
Abb. 4. Haus Maurer in Brandobberndorf.  
Détail der Hausthür.

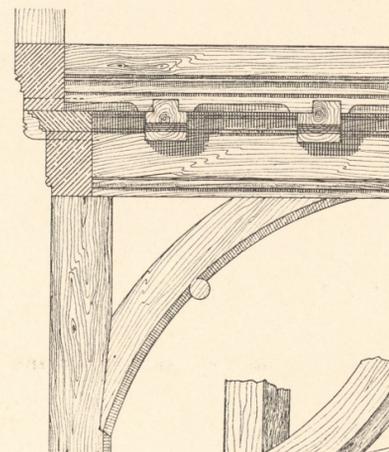
Abb. 5. Détail von der Strassenseite der Thoreinfahrt.

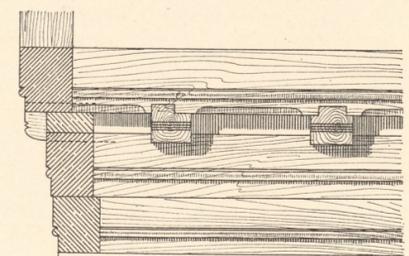
Abb. 6. Détail von der Hofseite der Thoreinfahrt.

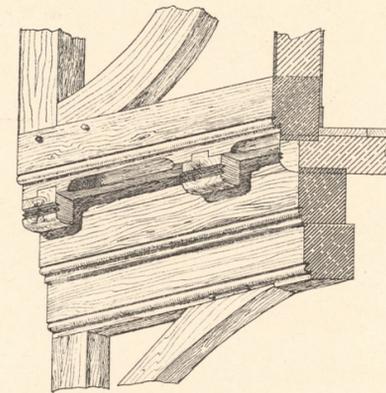
Abb. 7. Gebälk der Strassenseite.  
Jüngerer Theil.

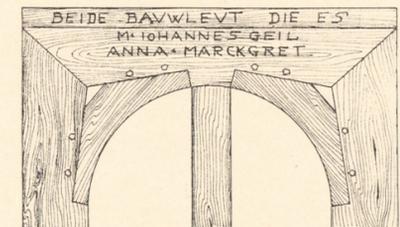
Abb. 8. Détail von der Hofseite.  
Aelterer Theil.
