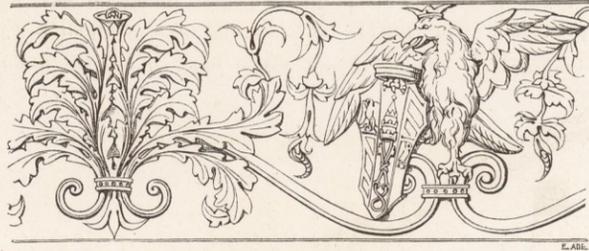
Nr. 103. Detail von dem Frieze eines Kamins im Obergeschofs des Palazzo Ducale.

sem Kamin erschien mir einer besonderen Abbildung im Holzschnitt Nr. 103 werth.
