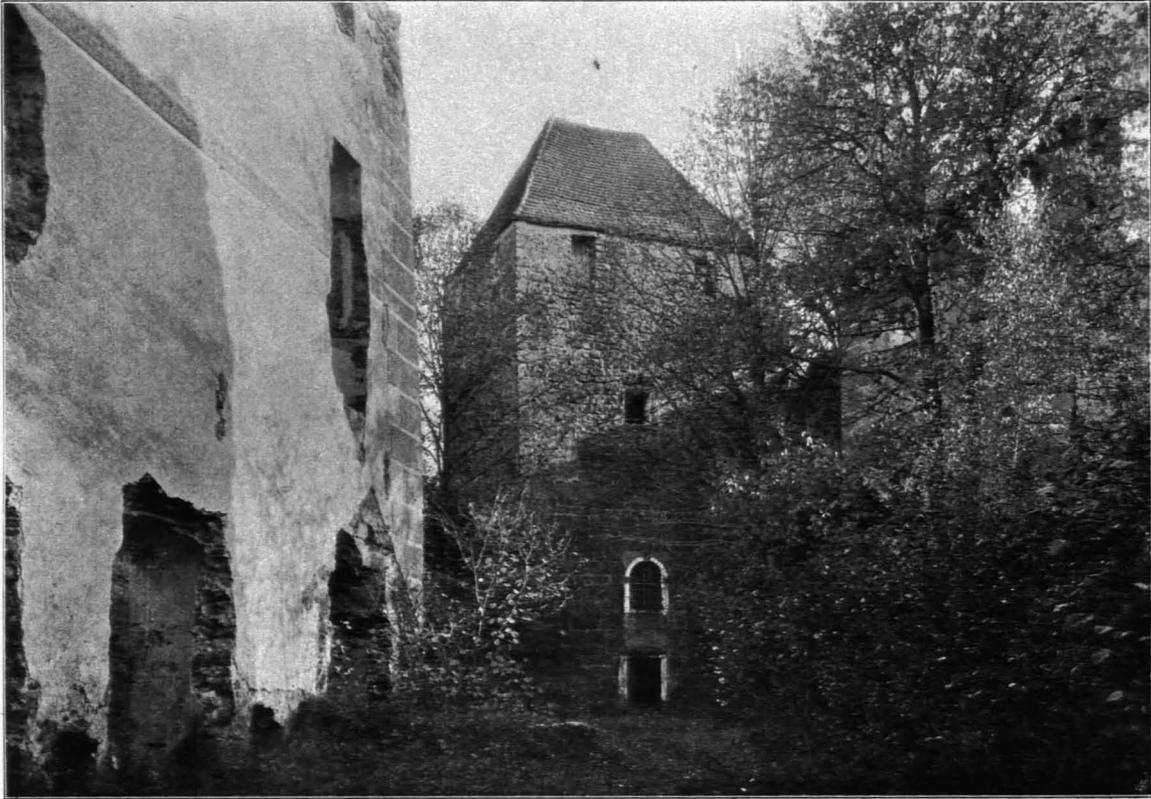
Fig. 296 Ruine Lichtenfels, innerer Burghof, Ansicht von Norden, gegen den Kapellenturm (S. 315)

Der **i n n e r e B u r g h o f** wird begrenzt: Im N. vom Berchfrit und der Toreinfahrt (Fig. 295), im W. von einem zweistöckigen Gebäude, im O. von einem dreistöckigen Gebäude und im S. von dem Kapellenturm (Fig. 296), der durch hohe Mauern mit den beiden Gebäuden verbunden ist. Die beiden Wohngebäude, deren

Der **K a p e l l e n t u r m** erhebt sich gegenüber dem Berchfrit an der Südwestecke des Hofes (Fig. 296). Er ist im Grundrisse rechteckig und ebenfalls aus großen Granitquadern erbaut, jedoch nicht so hoch wie der Berchfrit. Der Kapelle wegen wird er noch unter Dach gehalten (Ziegel-Zeltdach). Gegen den Hof
