89.  
Romanische  
Fenster.

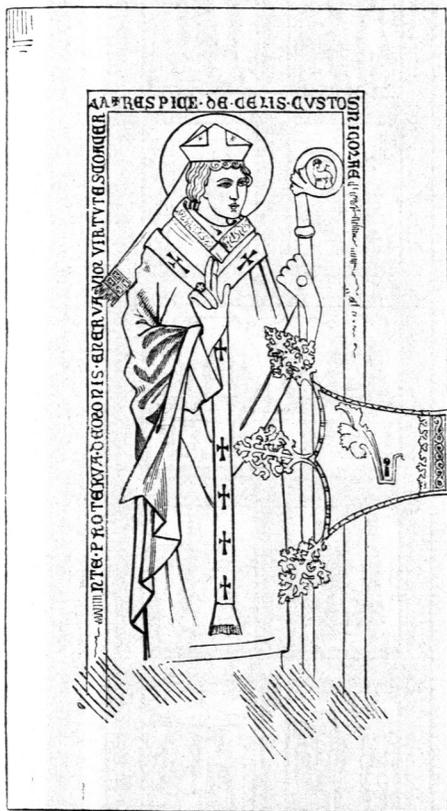
Fig. 222.

Sakristeitür der Dominikanerkirche  
zu Friefach<sup>72</sup>).

1/20 v. Gr.
