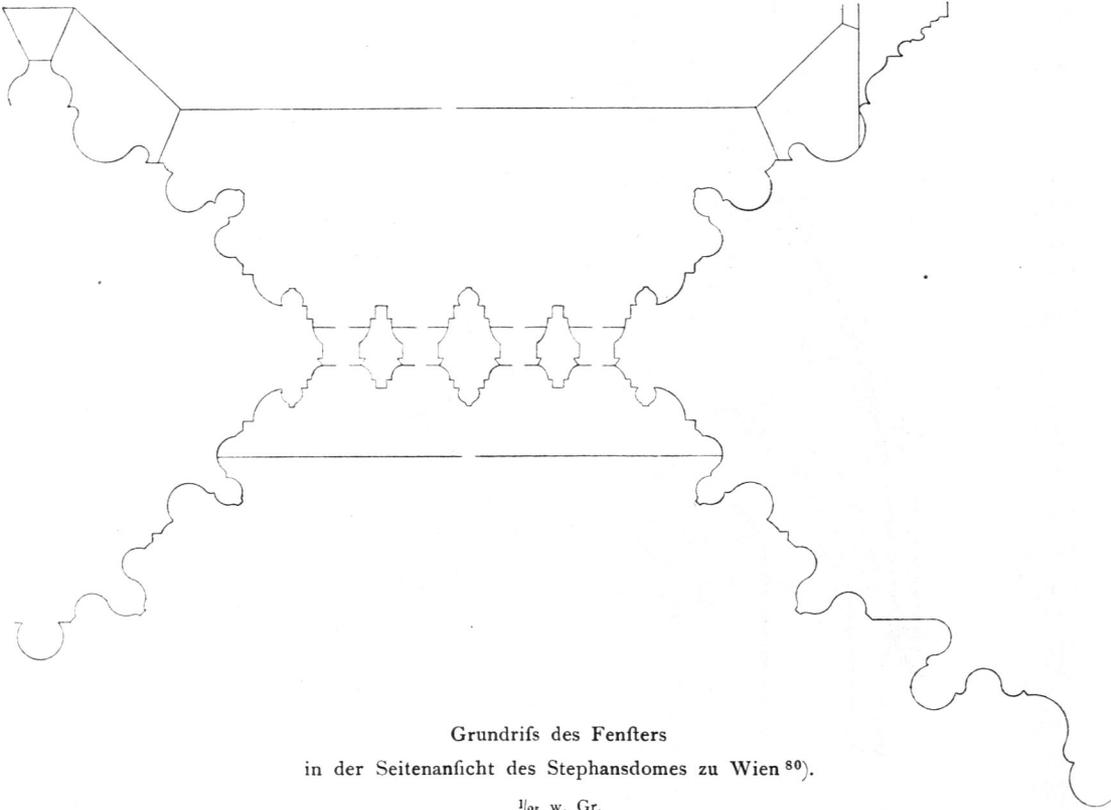
Fig. 245.

Grundriss des Fensters

in der Seitenansicht des Stephansdomes zu Wien⁸⁰⁾.

$\frac{1}{25}$ w. Gr.
