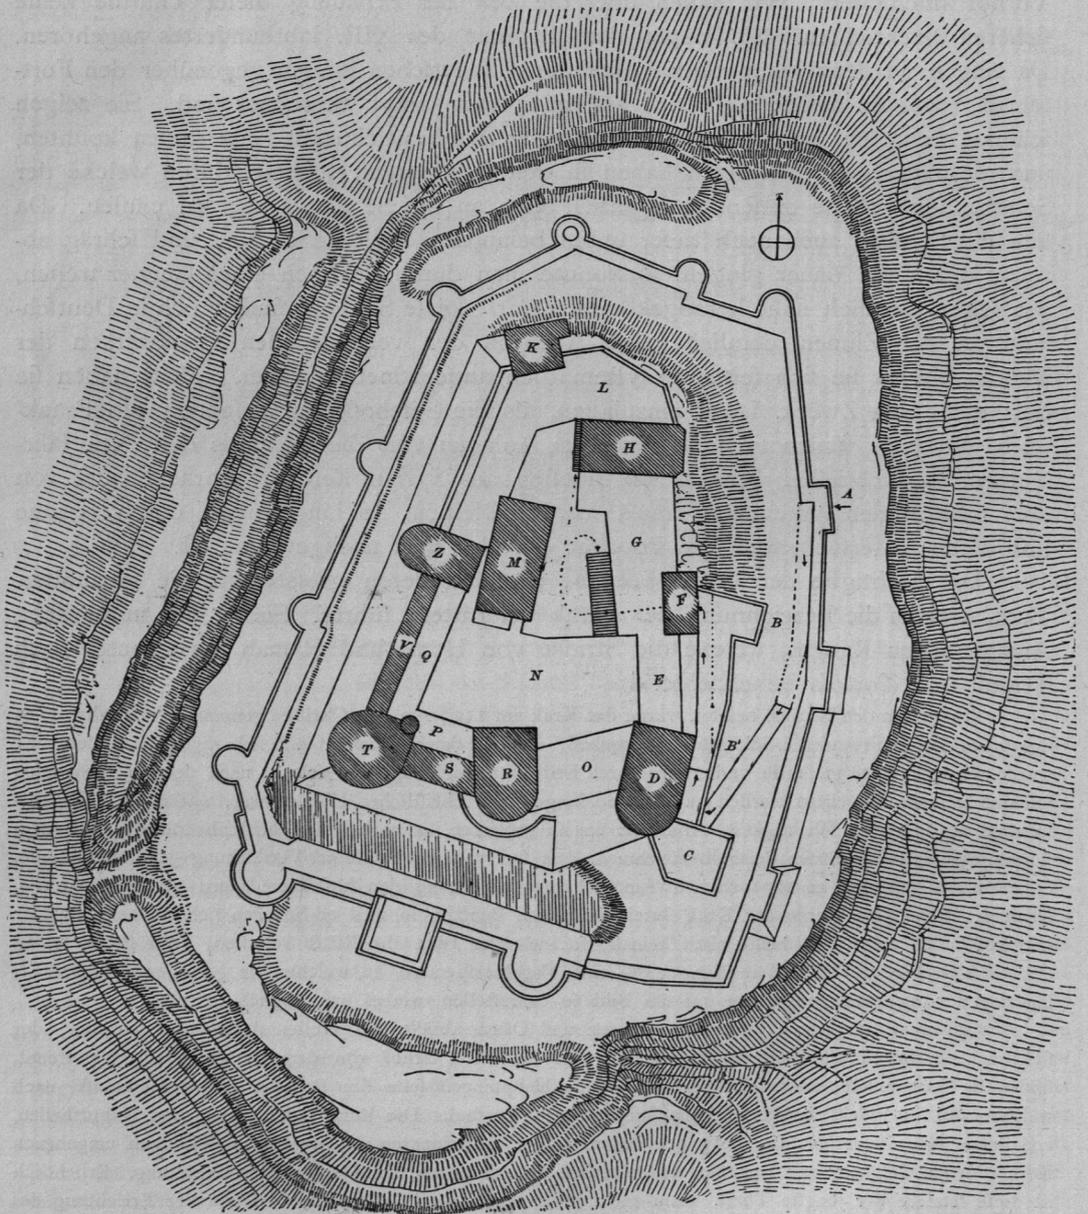
Fig. 54.

Grundriß des Johanniter-Schlusses »Krak der Ritter«¹⁰⁶⁾.

Brücke geführt hätte, liegt vor dem Thurme an der Ostseite, in welchem sich bei *A* der Eingang befindet. Die geringe Tiefe des Grabens an der Südseite zeigt uns wohl, daß dort die Arbeiten noch nicht gänzlich fertig gestellt waren, als die Burg verlassen werden mußte, und daß nicht bloß dort dieselben fortgesetzt,

fordern solche auch auf der Ostseite vorgenommen werden sollten. Wir glauben in den Bauten des Krak im Allgemeinen das letzte Stadium der Entwicklung annehmen zu müssen, welche die christliche Kriegsbaukunst in Syrien erreicht hat.
