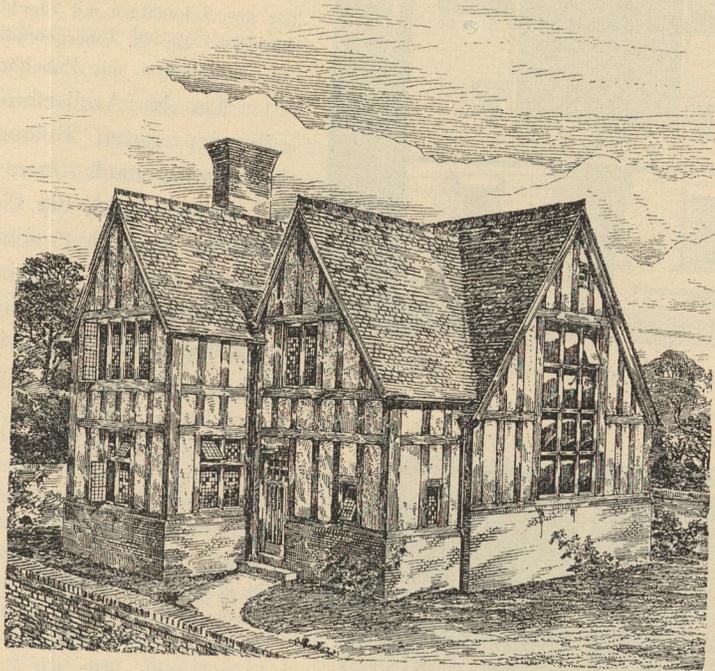
Fig. 50.

Atelier des Malers *Hal Ludlow* zu South Hampstead²⁴).

Arch.: *Batterbury & Huxley*.
