Postgebäude zu Goslar.

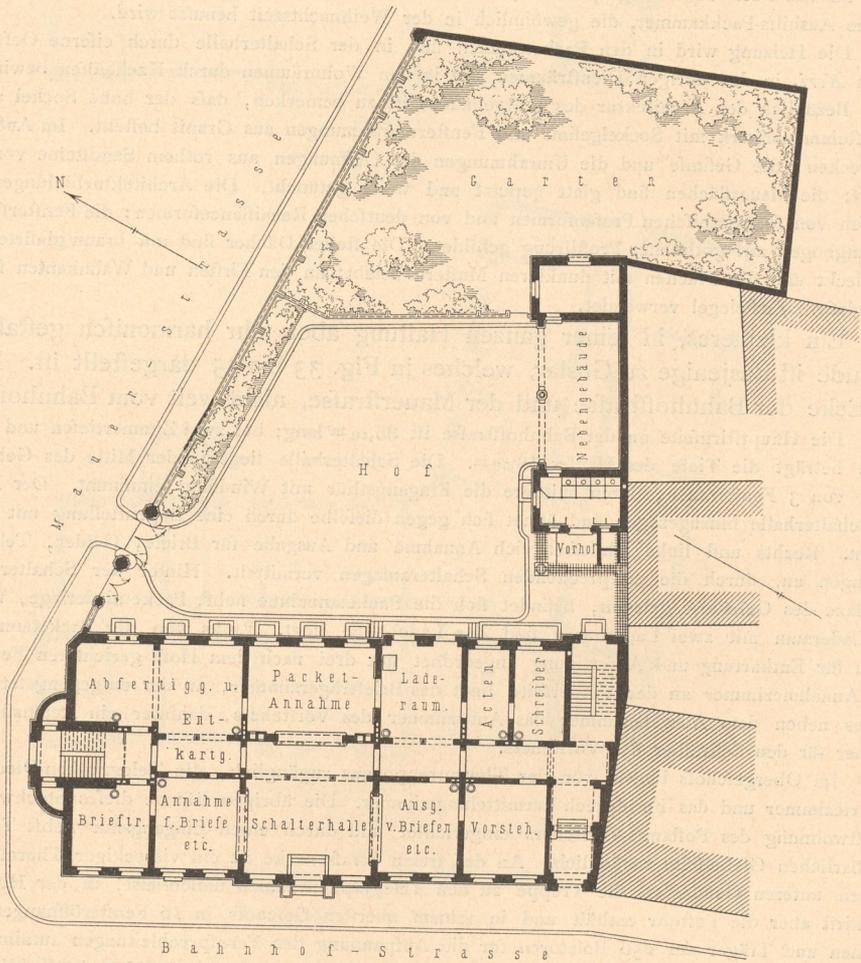
Fig. 34.

Lageplan und Erdgefchofs.

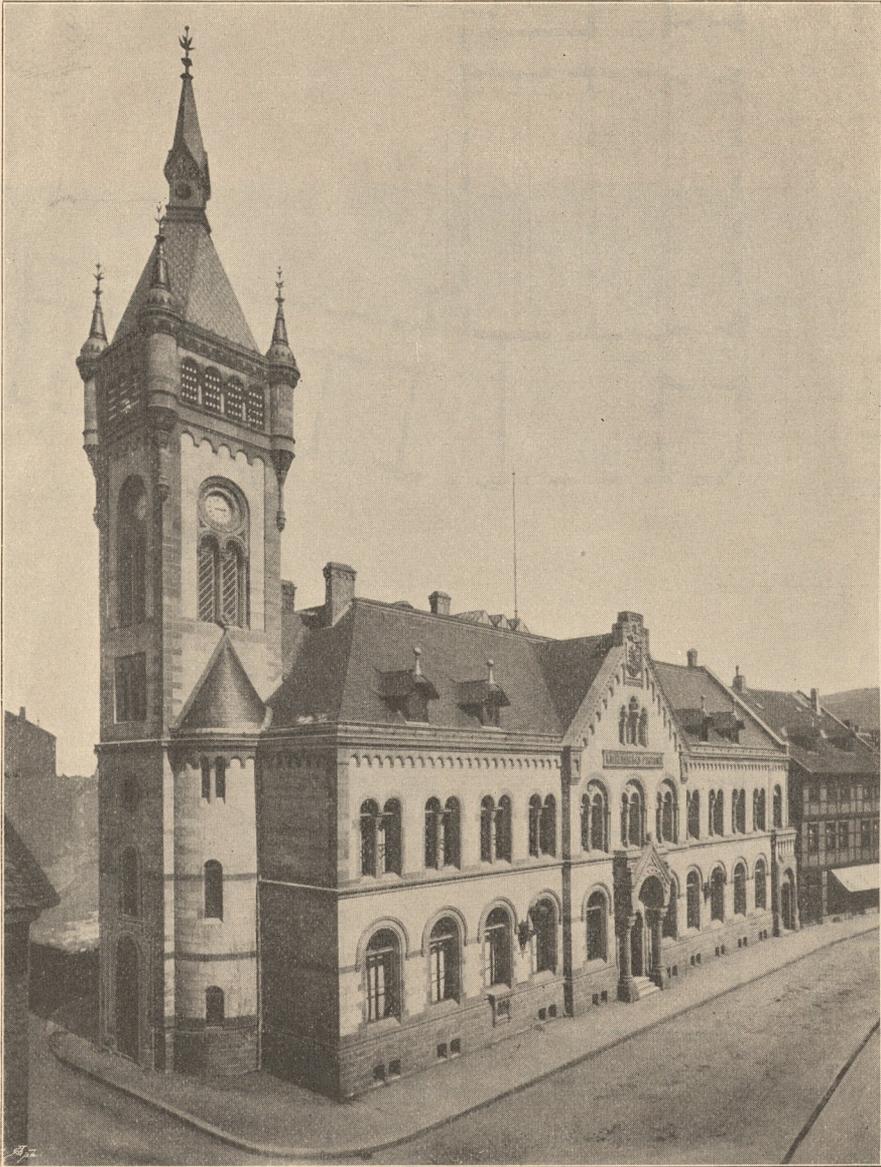
Fig. 35.

Als besonders bemerkenswerth ist die Anordnung der Abspannung der Fernspreitleitungen anzusehen, wie sie das Schaubild in Fig. 35 zeigt. Die Träger der Isolatoren sind im Mauerwerk und in den Steinfäulen der Fenstertheilung befestigt.
